Ellerau, den 05.08.2023  
 Ha/Tru  
 öG 2023-0121

## Ergebnisse der Wurzelraumsondierungen

zur Feststellung der Baumverträglichkeit für das Bauvorhaben  
 „Erschließung für das Einsatztrainingszentrum  
 und THW-Betriebsgelände Neumünster

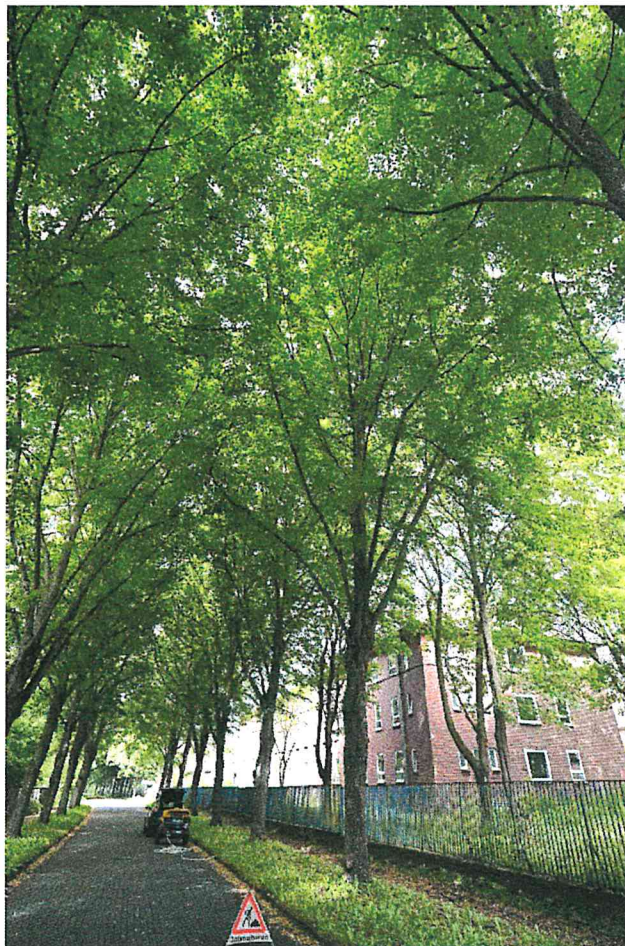
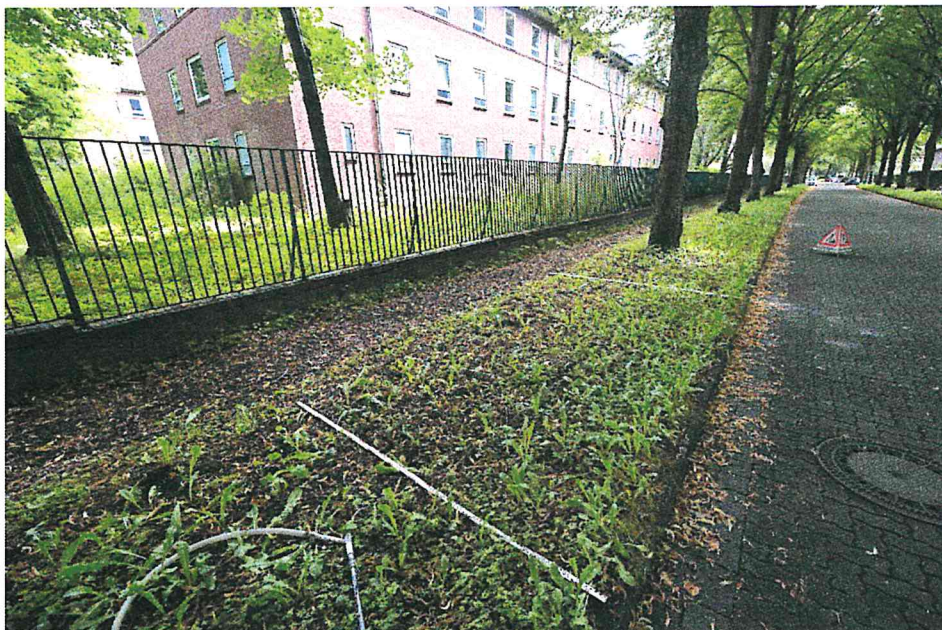
### 6.1 Baum-Nr. 96

<b>Wurzelbereich:</b>	Keine
<b>Stammfuß:</b>	Keine
<b>Stamm:</b>	Keine
<b>Stammkopf:</b>	Alte Astungswunden mit Überwallung und Taschenbildung bei statisch wirksamer, kräftiger Wundwulstbildung, statisch somit unkritisch
<b>Krone:</b>	Gute Vitalität, erkennbar an dichtkroniger Entwicklung aufgrund des für einen Straßenbaum relativ geringen Versiegelungs- und Verdichtungsgrades

nach Roloff (0-3):	1
Sicherheitserwartungen:	Hoch

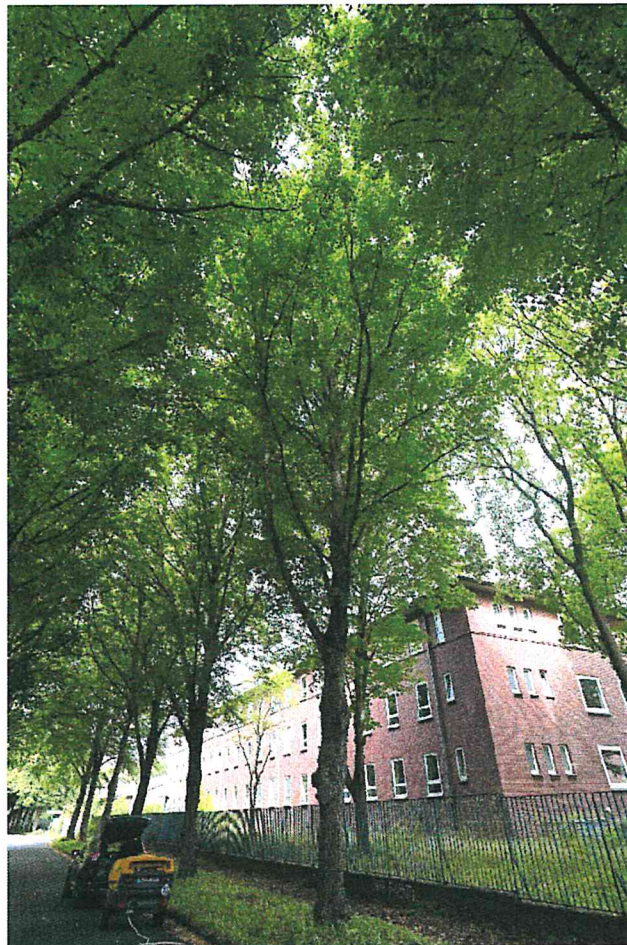
## 6.2 Baum-Nr. 98

<b>Baumumfeld:</b>	Keine
<b>Wurzelbereich:</b>	Keine
<b>Stammfuß:</b>	Keine
<b>Stamm:</b>	In ca. 2,5 m Höhe ausgehend Straße linke große Maserknolle, abgestorben ohne Beeinträchtigung der Bruchsicherheit. Im oberen Stammbereich weiterhin größere alte, komplett überwallte Astungswunden
<b>Stammkopf:</b>	Keine
<b>Krone:</b>	Gute Vitalität, erkennbar an dichtkroniger Entwicklung aufgrund des für einen Straßenbaum relativ geringen Versiegelungs- und Verdichtungsgrades Statisch idealer Leittriebaufbau, aufgrund Dichtstand zueinander etwas einseitig, stabil

<b>nach Roloff (0-3):</b>	1
<b>Sicherheitserwartungen:</b>	Hoch

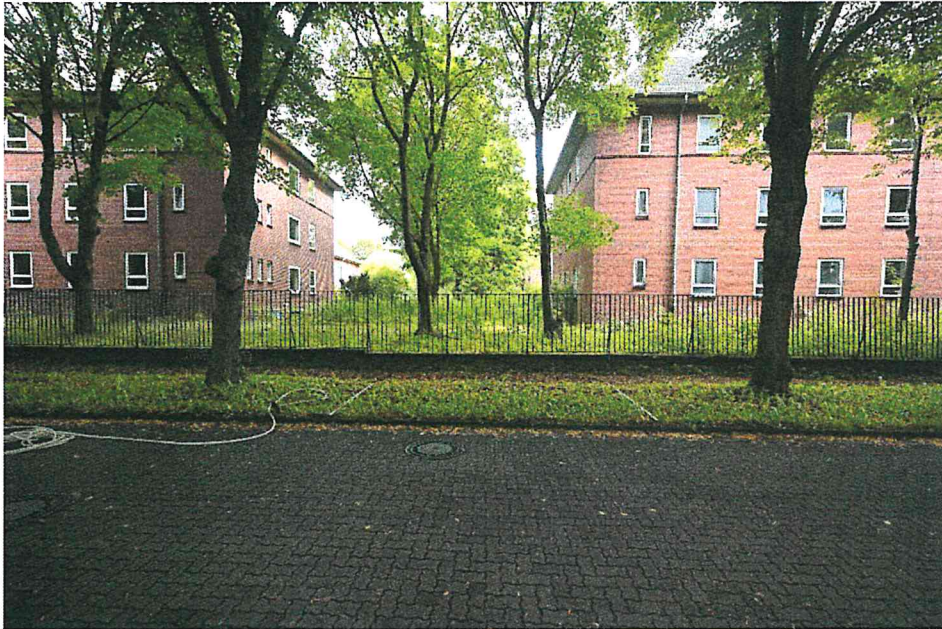
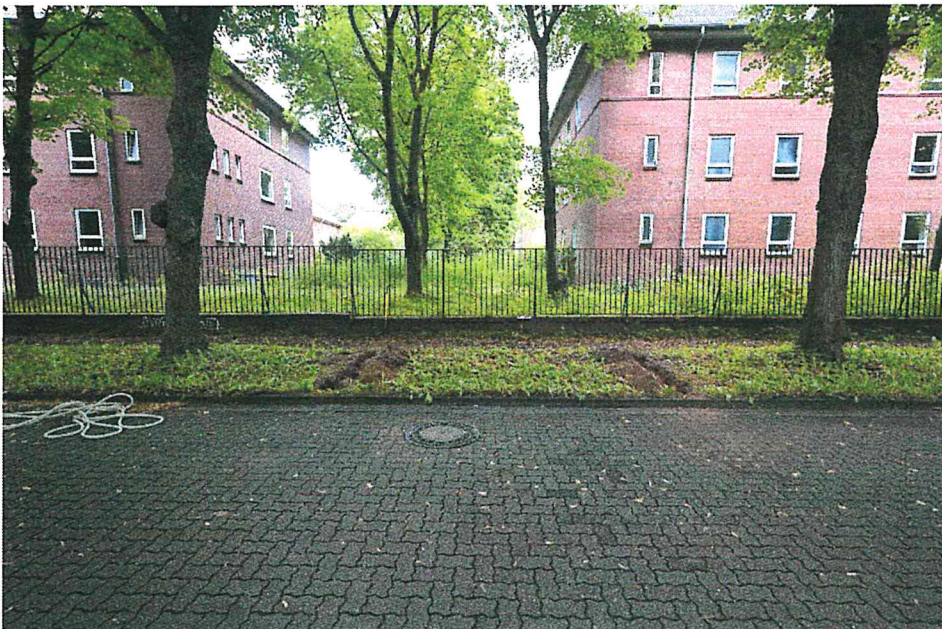
Abstand der Sondierungszonen. Zwischen Baum Nr. 986 (rechts) und Baum Nr. 98 (links):

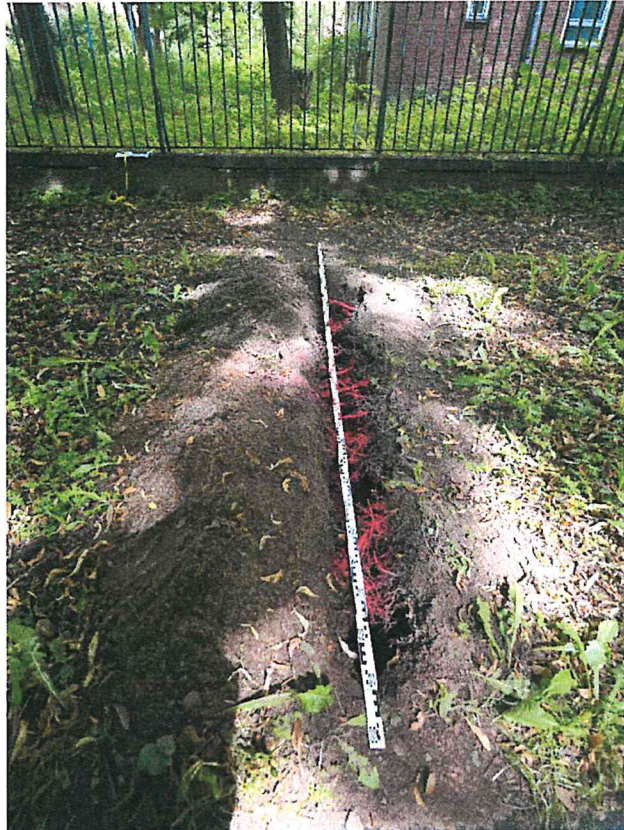
## 7.1. Baum-Nr. 96

Länge der Sondierung: 2,5 m

Tiefe: ca. 35 cm

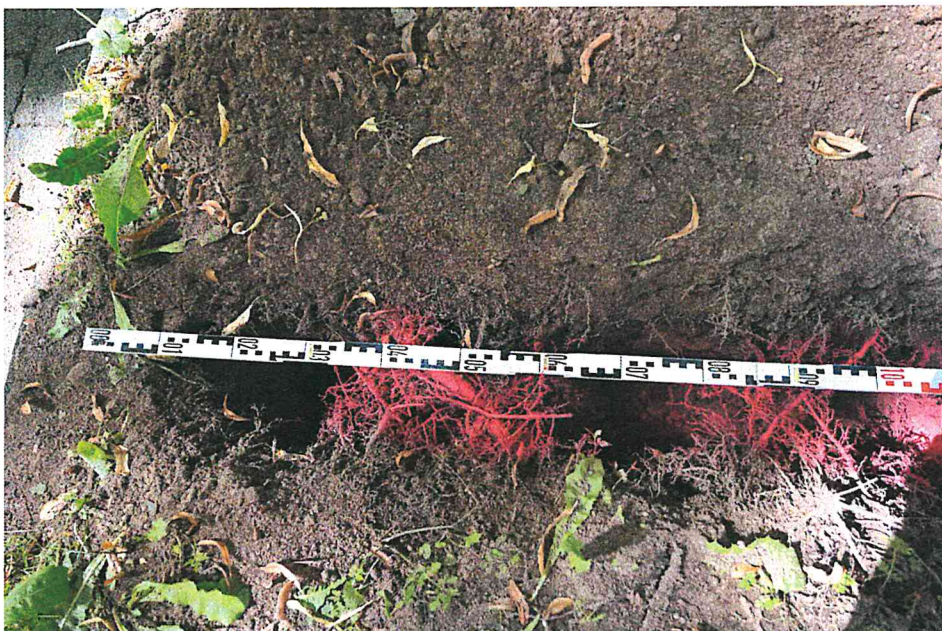
0-1m: zahlreiche Fein- und Feinstwurzeln, weiterhin eine Grobwurzel mit ca. 3 cm  $\varnothing$  oberflächennah bis ca. 15 cm Tiefe

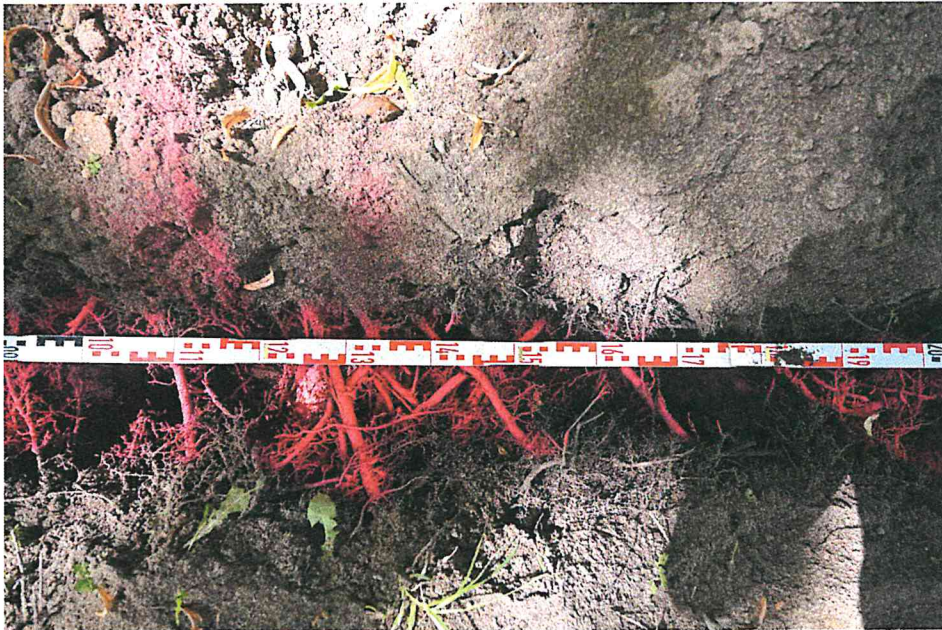
1-2m: zahlreiche Fein- und Feinstwurzeln oberflächennah bis ca. 15 cm Tiefe, weiterhin 6 Schwachwurzeln, 15 cm Tiefe. Weiterhin in ca. 20 cm Tiefe eine Starkwurzeln mit ca. 7 cm Ø

Eine Durchtrennung dieser Wurzeln ist aufgrund ihrer Funktion insbesondere für die Baumstatik und auch für die baumphysiologische Versorgung nicht baumverträglich möglich. Dieses bedeutet, dass die für Wegebaumaßnahmen dieser Art übliche Auskofferung auf eine Kofferbetttiefe von rund 40 cm zum Einbau der Sauberkeitsschicht, der Frostschutzschicht, der Tragschicht und der Deckschicht nicht möglich ist.

Im Rahmen einer baumverträglichen Realisierung der Anbindung ist eine Durchtrennung der oberflächennahen Wurzeln innerhalb des Oberbodenhorizontes in Handschachtung durch den qualifizierten Baumpfleger (Mindestqualifikation European Treeworker oder Fachagrarwirt für Baumpflege) vorzusehen. Die Wurzeln sind hierbei schneidend zu durchtrennen, Wurzeln stärker als 30 mm und ab einer Tiefe von rund 20 cm sind hierbei zu belassen.

Zum Schutz und Erhalt der innerhalb der Unterbodenhorizontes befindlichen statisch wirksamen Wurzeln muss die Auskofferung mit Kleinbagger und Grabenräumer nach der Durchtrennung der Randbereiche in Anwesenheit eines qualifizierten Baumpflegers erfolgen. Dieser soll auch bei gegebenenfalls längerfristiger Freilegung offenen gelegte Wurzeln vor Austrocknung oder Frosteinwirkung schützen. Der Tragschichtaufbau erfolgt unter Verwendung von mineralischem Schotter- unbelastet. Als Deckschichtaufbau soll ein durchlässiges Material – bewährt hat sich bei reduziertem Unterbau das TTE-Wabenpflaster einschl. Metallrahmen auf Punktfundamenten (s.Anlage)– verwendet werden.

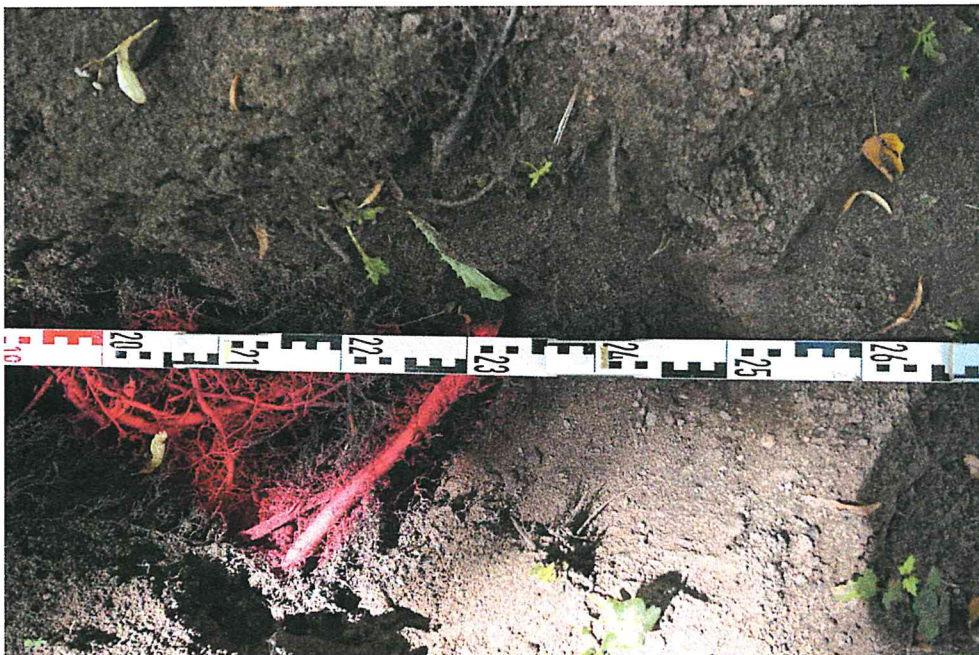
2-2,5m: zahlreiche Fein- und Feinstwurzeln, weiterhin eine Grobwurzel mit ca. 3 cm Ø oberflächennah bis ca. 15 cm Tiefe

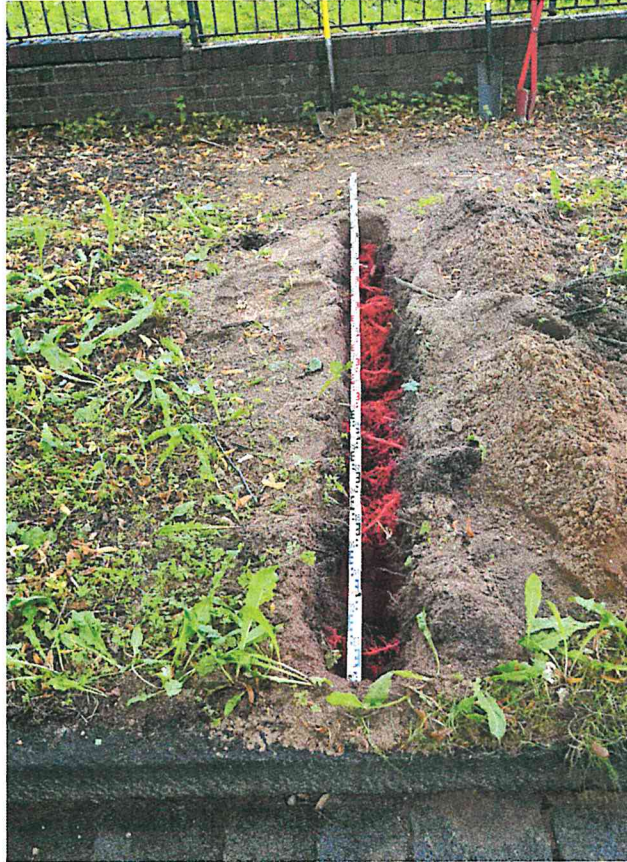
## 7.2. Baum-Nr. 98

Länge der Sondierung: 2,5 m

Tiefe: ca. 35 cm

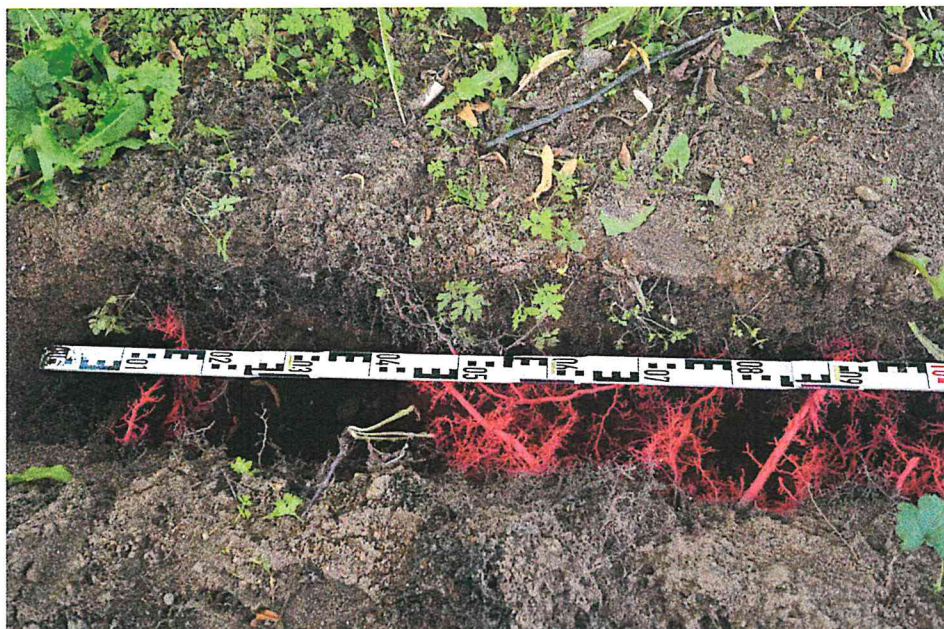
0-1m: zahlreiche Fein- und Feinstwurzeln, oberflächennah bis ca. 15 cm Tiefe

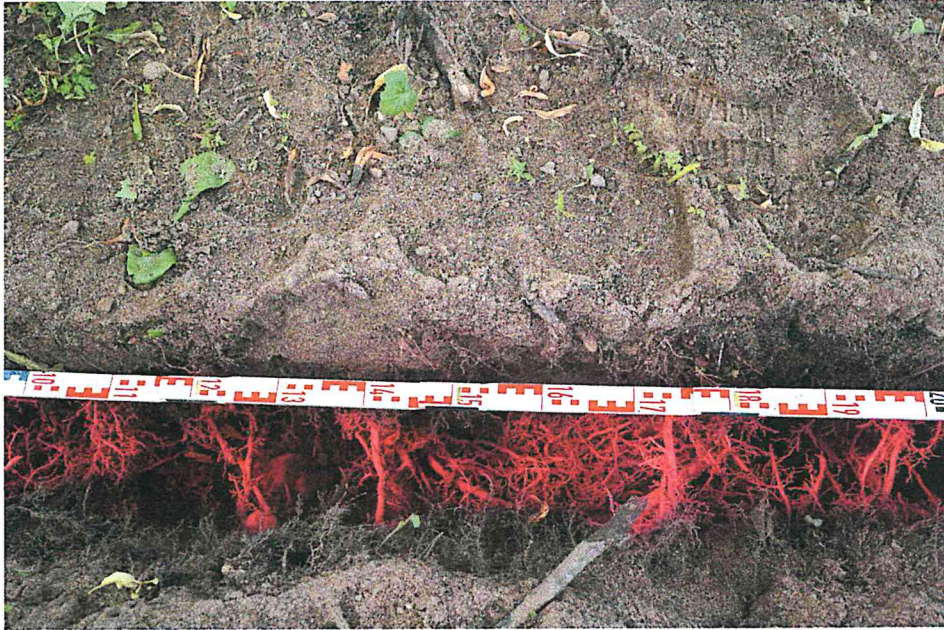
1-2m: zahlreiche Fein- und Feinstwurzeln, oberflächennah bis ca. 15 cm Tiefe

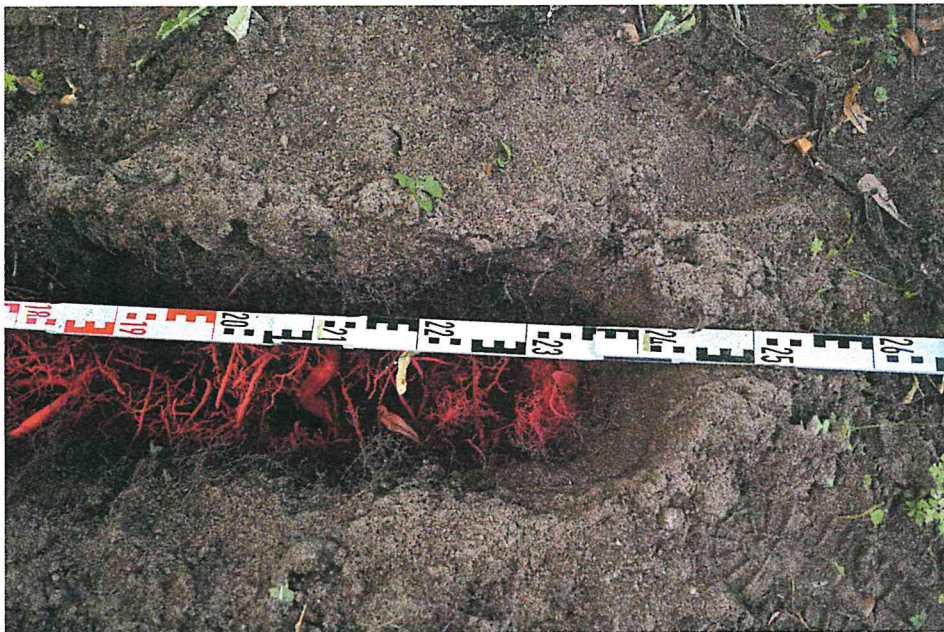
2-2,5m: zahlreiche Fein- und Feinstwurzeln, oberflächennah bis ca. 15 cm Tiefe
