Drucksache Nr.: 0957/2008/DS

Ausbau des einsturzgefährdeten Durchlasses und offener Ausbau der Schleusau vor dem Textilmuseum "Tuch und Technik"

Anlage: - Anlage 1 Auszug Prüfbericht
- Anlage 2 DIN A4 Plan vom Entwurf

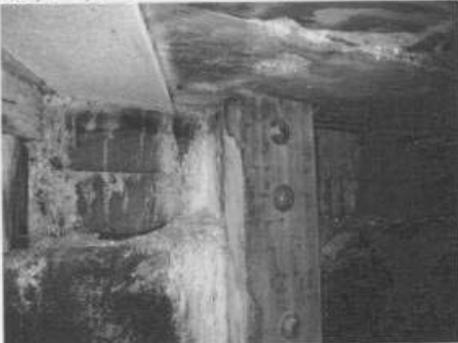
[4] Überbau, ausgeprägt, Aussinterung, | infolge eindringenden Wassers |
S=0, V=0, D=2

AUSSINTERUNG

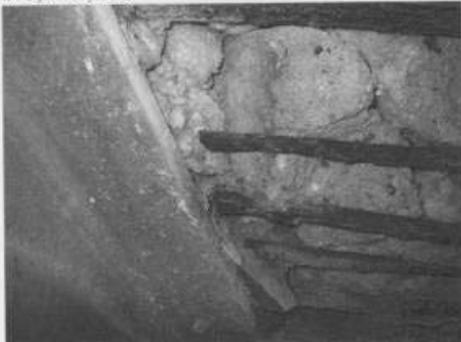
[3] Platte, Bewehrung, eine Stelle, Fehlstelle, | Eisen sind vor dem Auflager abgetrennt |
S=3, V=0, D=3

EISEN ABGETRENNT

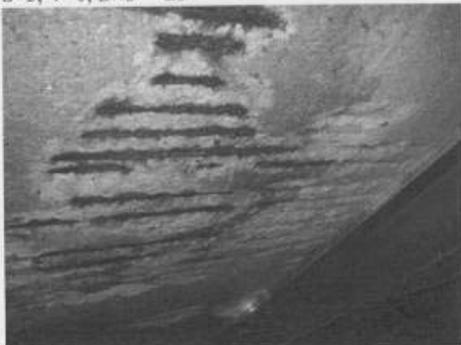
[1] Platte, Beton, ausgeprägt, Abplatzung mit freiliegender Bewehrung
S=3, V=0, D=3 EP

FREILIEGENDE BEWEHRUNG
DECKENUNTERSICHT

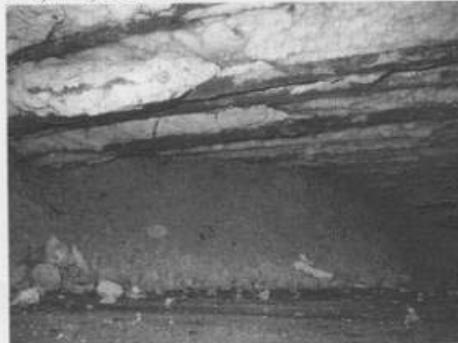
So haben sich z.B. am Anschlussbauwerk zur Gewölbebrücke freiliegende Bewehrungseisen gänzlich vom Beton abgelöst (s. Anlage 1).

[2] Platte, Beton, ausgeprägt, Abplatzung mit freiliegender Bewehrung, | Deckenuntersicht teilweise zerstört | Bewehrung gänzlich vom Beton abgelöst, Beton über der Bewehrung zusätzlich abgeplatzt, Untersicht vereist infolge der Durchfeuchtung |
S=3, V=0, D=3 EP

DECKENUNTERSICHT ZERSTÖRT

Der vom Prüfer ausgesprochenen Empfehlung, vorsorglich den unmittelbar an der Gewölbebrücke grenzenden Abschnitt für den Fußgängerverkehr sperren zu lassen, wurde gefolgt.
