Schadensbeschreibung

Überbau - Plattenbrücke

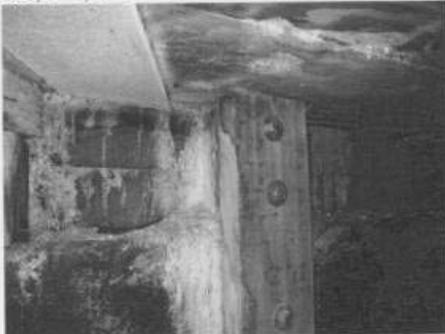
[4] Überbau, ausgeprägt, Aussinterung, | infolge eindringenden Wassers |
S=0, V=0, D=2

AUSSINTERUNG

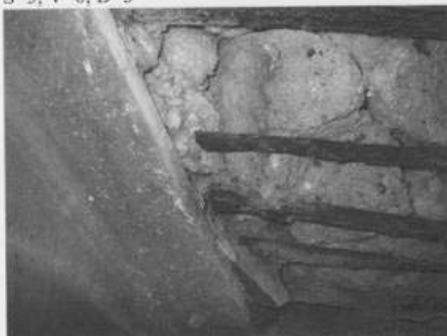
[3] Platte, Bewehrung, eine Stelle, Fehlstelle, | Eisen sind vor dem Auflager abgetrennt |
S=3, V=0, D=3

EISEN ABGETRENNT

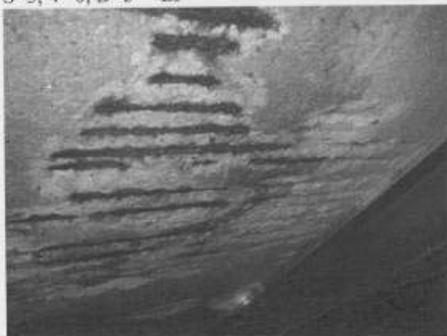
[1] Platte, Beton, ausgeprägt, Abplatzung mit freiliegender Bewehrung
S=3, V=0, D=3 EP

FREILIEGENDE BEWEHRUNG
DECKENUNTERSICHT

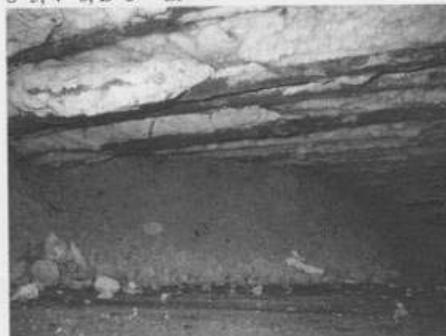
[2] Platte, Beton, ausgeprägt, Abplatzung mit freiliegender Bewehrung, | Deckenuntersicht teilweise zerstört | Bewehrung gänzlich vom Beton abgelöst, Beton über der Bewehrung zusätzlich abgeplatzt, Untersicht vereist infolge der Durchfeuchtung |
S=3, V=0, D=3 EP

DECKENUNTERSICHT ZERSTÖRT
