**Gartendenkmalpflegerisches Entwicklungskonzept  
für die Linden-Allee im Caspar-von-Saldern-Park  
Neumünster**

im Auftrag des Landesamtes für Denkmalpflege  
Schleswig-Holstein

bearbeitet von Dipl.-Ing. (FH) Jana Hoschka

Januar 2012

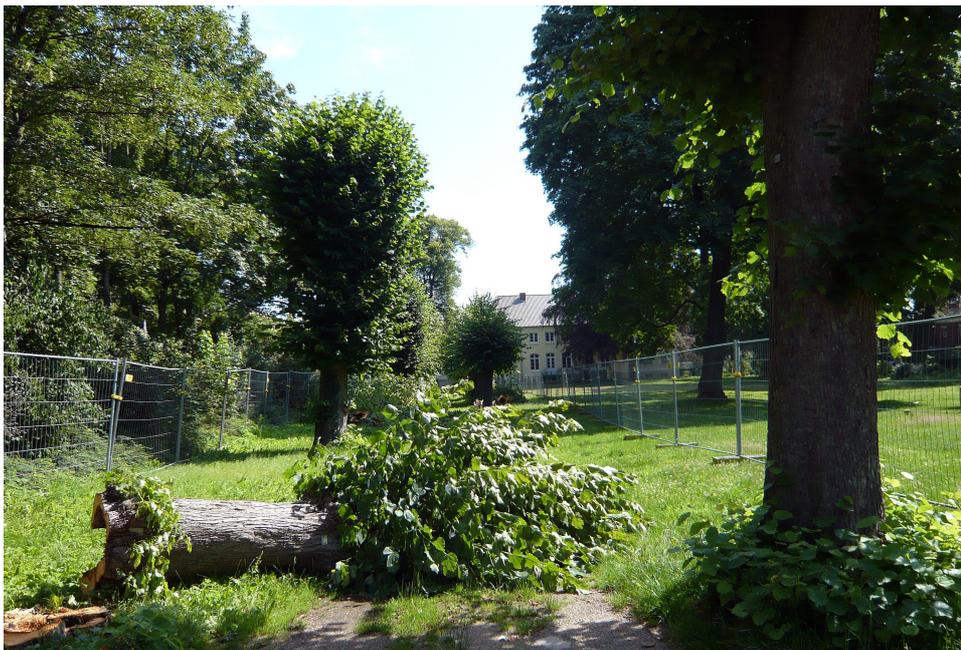
Abb. 1: Nach wiederholten Fällmaßnahmen im Juli 2011 ist der westliche Abschnitt der Allee kaum mehr als solche wahrnehmbar. Blick nach Osten zum Caspar-von-Saldern-Haus. (Foto: Jana Hoschka, Juli 2011)

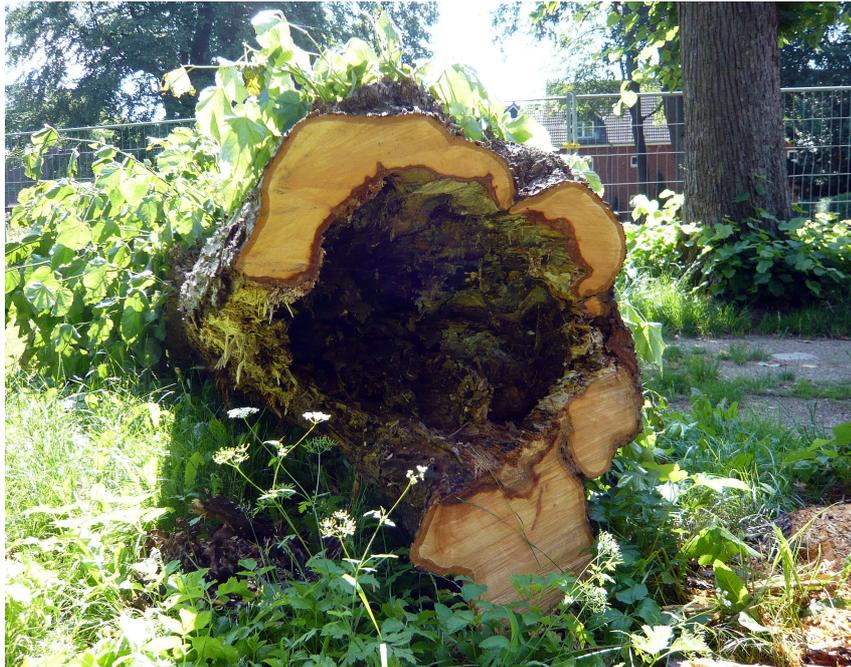
Zwar stufen die Gutachter die meisten Bäume als relativ vital ein, jedoch weisen ausnahmslos alle Altbäume Fäulen im Stammfuß und im Stamm sowie eingefaulte Kappstellen auf. Auch wenn die Bäume auf Grund des regelmäßigen Schnitts keine langen Ständer ausgebildet haben und die Windlastaufnahme dadurch stark reduziert ist, so sind doch die Fäulen im Stamm und Stammfuß problematisch, da die Bäume damit nicht mehr stand- und bruchsicher sind. Es wird vermutet, dass die Fäulen bis in den Wurzelstock hineinreichen. Verursacht werden Fäulen im Holz durch holzzerstörende Pilze. Im Zuge der Baumkontrollen wurde wiederholt der Befall von Bäumen mit dem Hallimasch festgestellt, der als Ursache für die Fäulen verantwortlich gemacht wird.

Abb. 2: Zahlreiche Bäume mussten wegen umfangreicher Stammfäulen gefällt werden. (Foto: Jana Hoschka, Juli 2011)
