## ZUSAMMENFASSUNG ORTSBESICHTIGUNGEN

Nach den drei Ortsbesichtigungen vom 12.06.2014, 17.06.2014 und 08.07.2014,  
können die bisherigen Ergebnisse wie folgt zusammengefasst werden:

STADT NEUMÜNSTER  
 DER MAGISTRAT HOCHBAUAMT  
 WERKHALLE KLOSTERSTR. 12-18

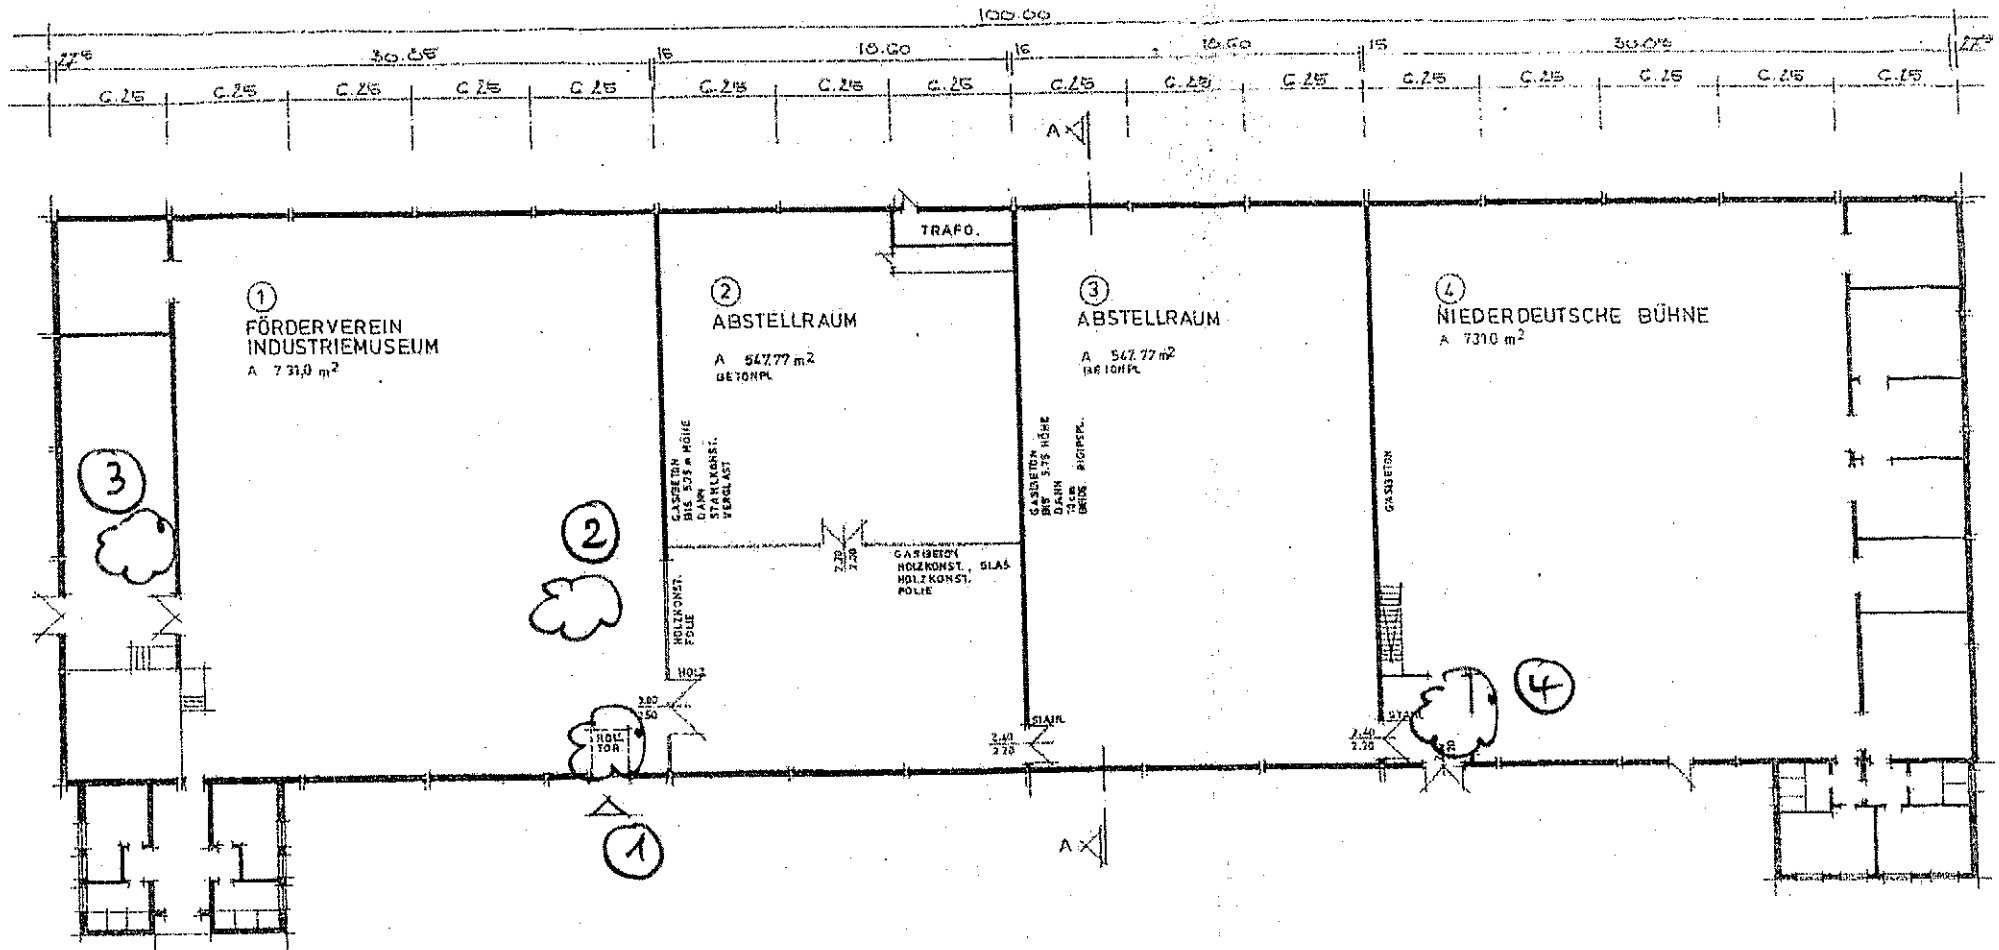
Anlage 1: Grundriss

Punkt 1 : unterer Dachteil, seitlicher Eingang 1  
Die Porenbetonplatten sind in einem schlechten Zustand,  
Druckfestigkeit durch Abklopfen ist beeinträchtigt, alle  
Platten haben Risse an der Unterseite, die Bewehrung ist  
zu einem großen Teil freigelegt.

Punkt 2 : oberer Dachteil, seitlicher Eingang 1  
Die Porenbetonplatten sind erheblich besser, eine höhere  
Druckfestigkeit ist erkennbar, trotzdem sind auch hier  
Risse vorhanden und die Bewehrung liegt teilweise frei.

Die Porenbetonplatten sind in einem extrem schlechten Zustand, alle Platten sind gerissen, teilweise ist die Druckfestigkeit nicht messbar. Die tragende Stahlkonstruktion ist erheblich angestostet. Dieser vordere Teil ist sofort zu sperren.

Die Porenbetonplatten sind in einem relativ guten Zustand, zwei Platten sind allerdings total beschädigt, hier ist die Tragfähigkeit nicht mehr gegeben. Die beiden Platten müssen besonders gesichert werden.

5. Beim mittleren und hinteren Gebäudeteil sind kein Sofortmaßnahmen erforderlich. Hier sind lt. Besprechung nach der ersten Besichtigung die losen Teile zu entfernen und in den betroffenen Dachbereichen Netze unter den Platten anzuordnen, damit eventuell sich ablösende Teile nicht herunterfallen können.

Beim vorderen Gebäudeteil sind erhebliche Schäden zu erkennen, es besteht zwar keine akute Einsturzgefahr, der Teil muss aber für den öffentlichen Verkehr sofort gesperrt werden.

Für die temporäre Umnutzung des Gebäudes während des Kunstfleckens muss in diesem Bereich ein sogenannter Fußgängertunnel gebaut werden, damit die Fluchtwege ohne Einschränkungen genutzt werden können.

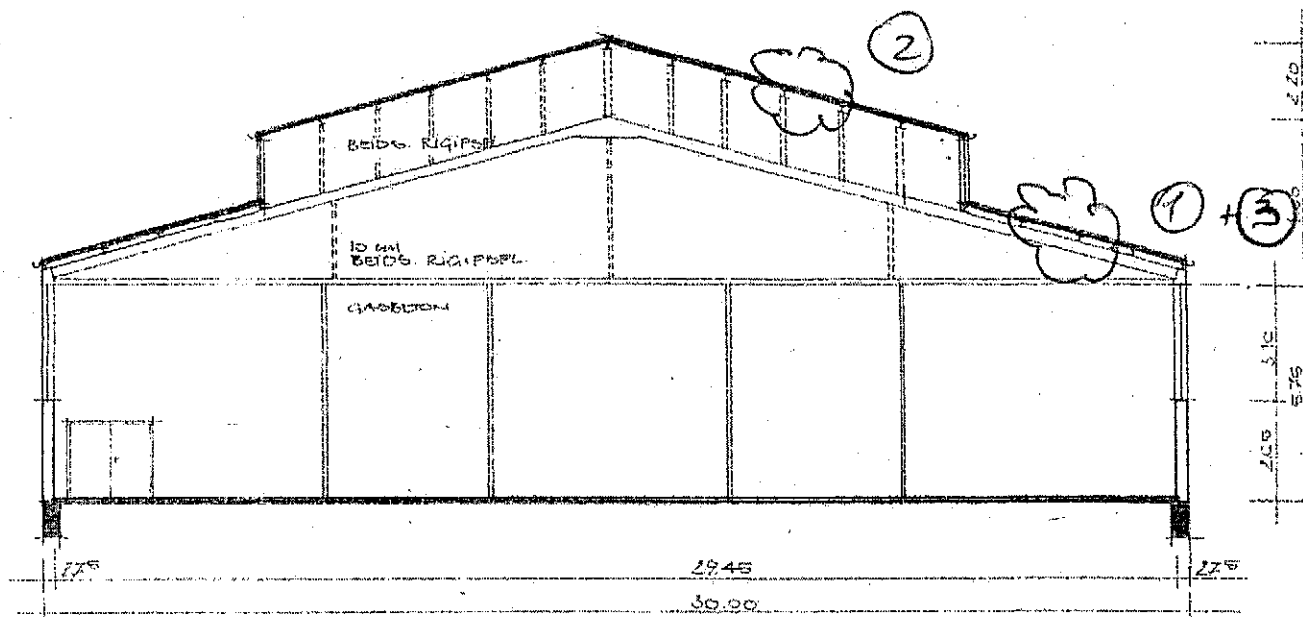
SCHNITT A - A  
 MA 1:100

2. Die Konstruktion der Werkhalle besteht lt. statischer Berechnung des  
Büros Wittig vom September 1950 aus einem 30 m freispannenden Zweige-  
lenkrahmen mit Zugband und eingespannten Hauptstützen, dabei ist ein  
Träger Profil INP 42 1/2 vorhanden, der entsprechend der Momentenlinie  
im Firstbereich auf eine Höhe von 64 cm verstärkt worden ist.

4. Die Porenbetonplatten haben eine Breite von  $b = 50$  cm, eine Dicke von  $d = 7.0 - 7.5$  cm und eine Spannweite von  $l_f = 1.50$  m. Pro Platte sind drei Bewehrungsstäbe zu erkennen mit einem Durchmesser von 8 mm als glatter Stahl Bst. I bei einer Überdeckung von maximal 1,2 cm.

Dabei hat die statische Überprüfung gezeigt, dass bei einer Mindestdicke von  $d = 7.5$  cm lt. DIN, der geringen Stützweite von 1.50 m und der vorhandenen Bewehrung eine ausreichende Tragfähigkeit gegeben ist. Das Problem der Platten ist also in erster Linie die Druckfestigkeit nach ca 60 Jahren, siehe Pos. 1 als Anlage.
