Gutachten: **Baumkontrolle**
(Regelkontrolle / Beweissicherung /
Pflege- und Entwicklungsplan)

Objekt: **Grundstück B-Plan Nr.31**
Carlstr., Ecke Sauerbruchstr., Nachtredder
Neumünster

- **49 alte Bäume**

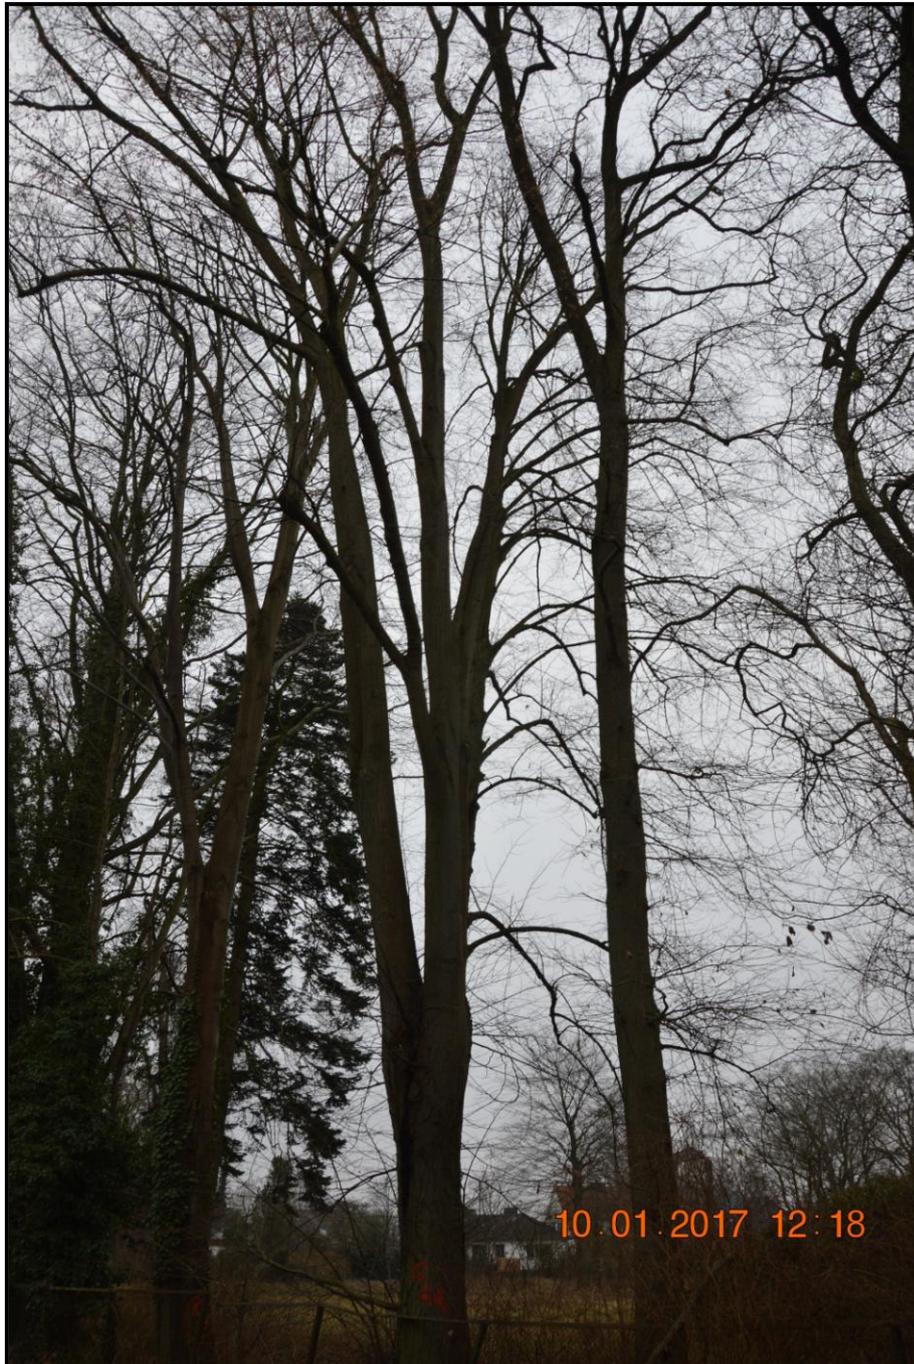
Bild-Nr. 1: Blickrichtung N; Eiche , SLinde, WLinde (Nr. 1, 2, 3)

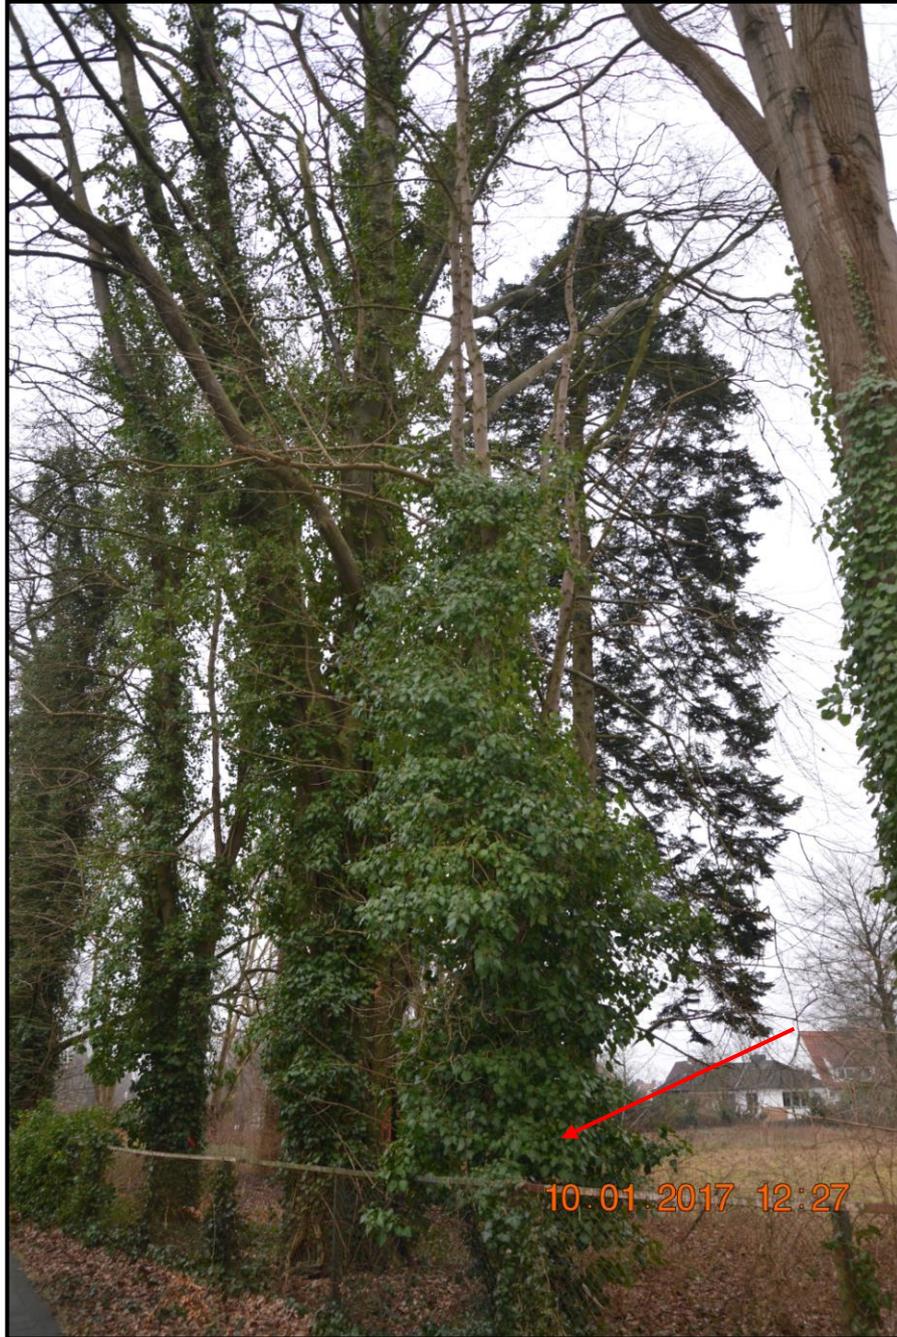
Bild-Nr. 2: Blickrichtung N; zu fällender abgängiger SAh

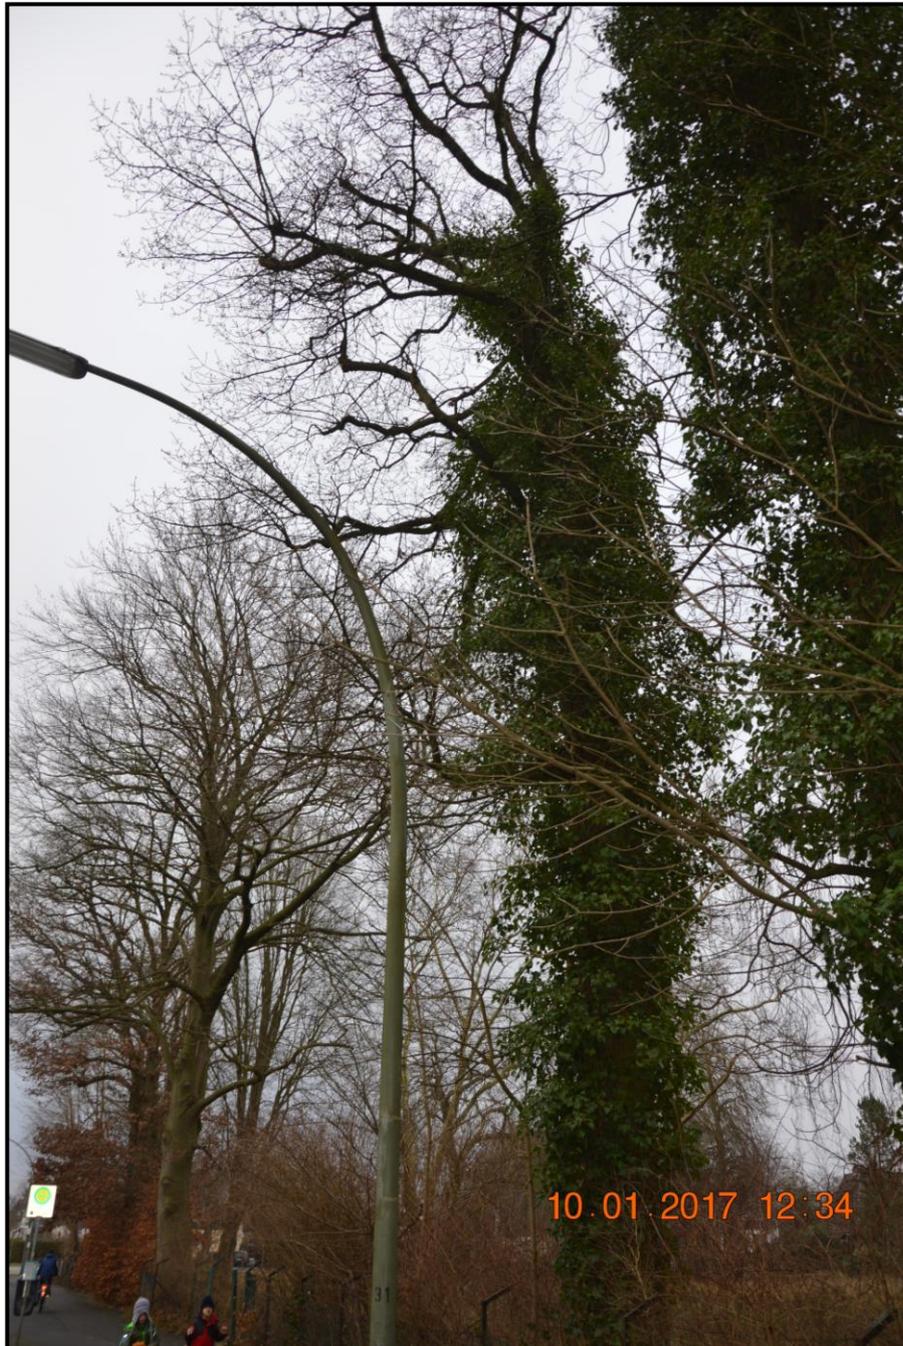
Bild-Nr. 3: Blickrichtung N; Kastanie(Nr. 7) rechts im Bild und Eiche (Nr. 9)

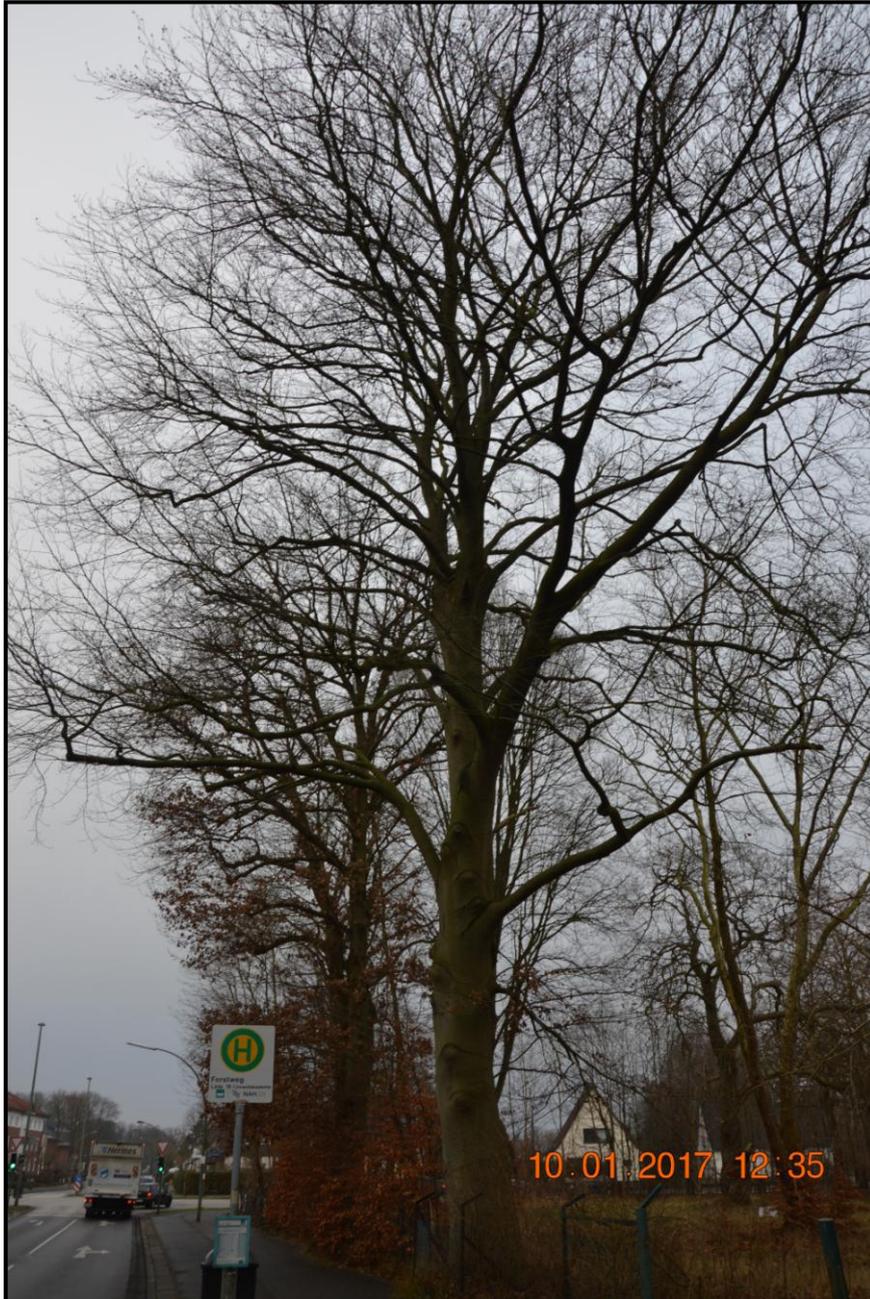
Bild-Nr. 4: Blickrichtung NW; Buche 11 und dahinter Eiche 12

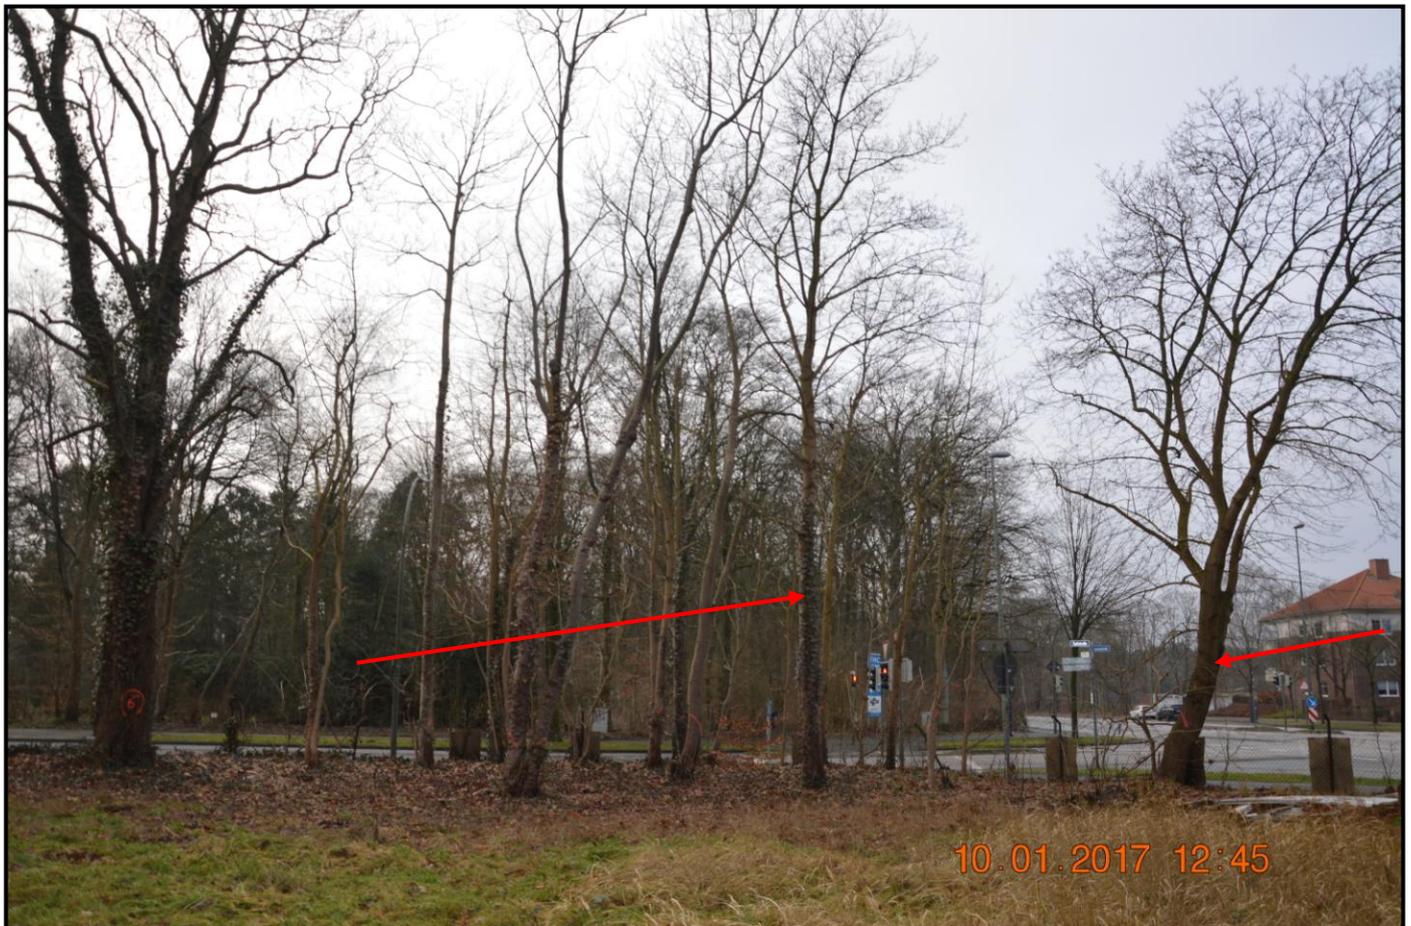
Bild-Nr. 5: Blickrichtung W; Kastanie 14 (links) , SAhorn 15 (Mitte) u. SAhorn 16 (re)

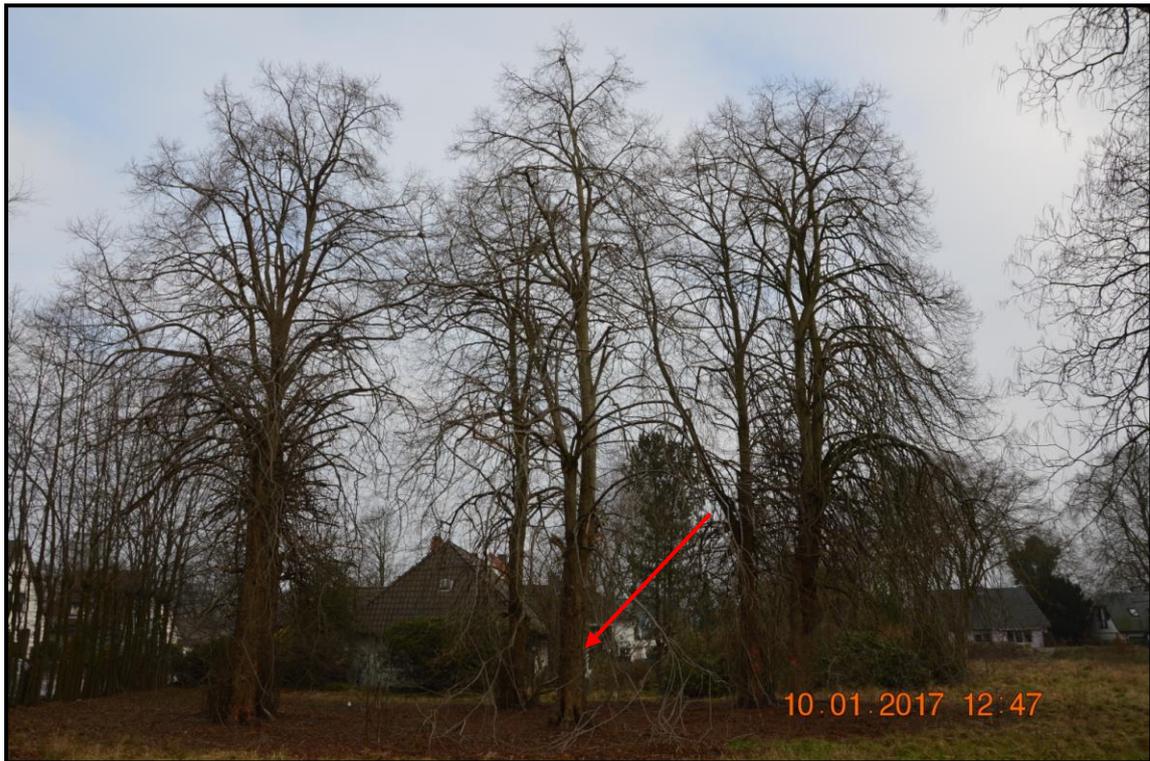
Bild-Nr. 6: Blickrichtung NO; Lindengruppe aus 6 alten Winterlinden
Mit rotem Pfeil gekennzeichnete Linde (Nr. 23) muss gefällt werden

Drei Bäume sind nicht mehr standsicher und müssen gefällt werden, Eiche Nr. 124 und Linde Nr. 23 unverzüglich (Stufe 1) sowie SAhorn Nr. 5 innerhalb der kommenden 3 Monate (Stufe 2). An den übrigen Bäumen sind unterschiedliche Baumpflegearbeiten auszuführen:

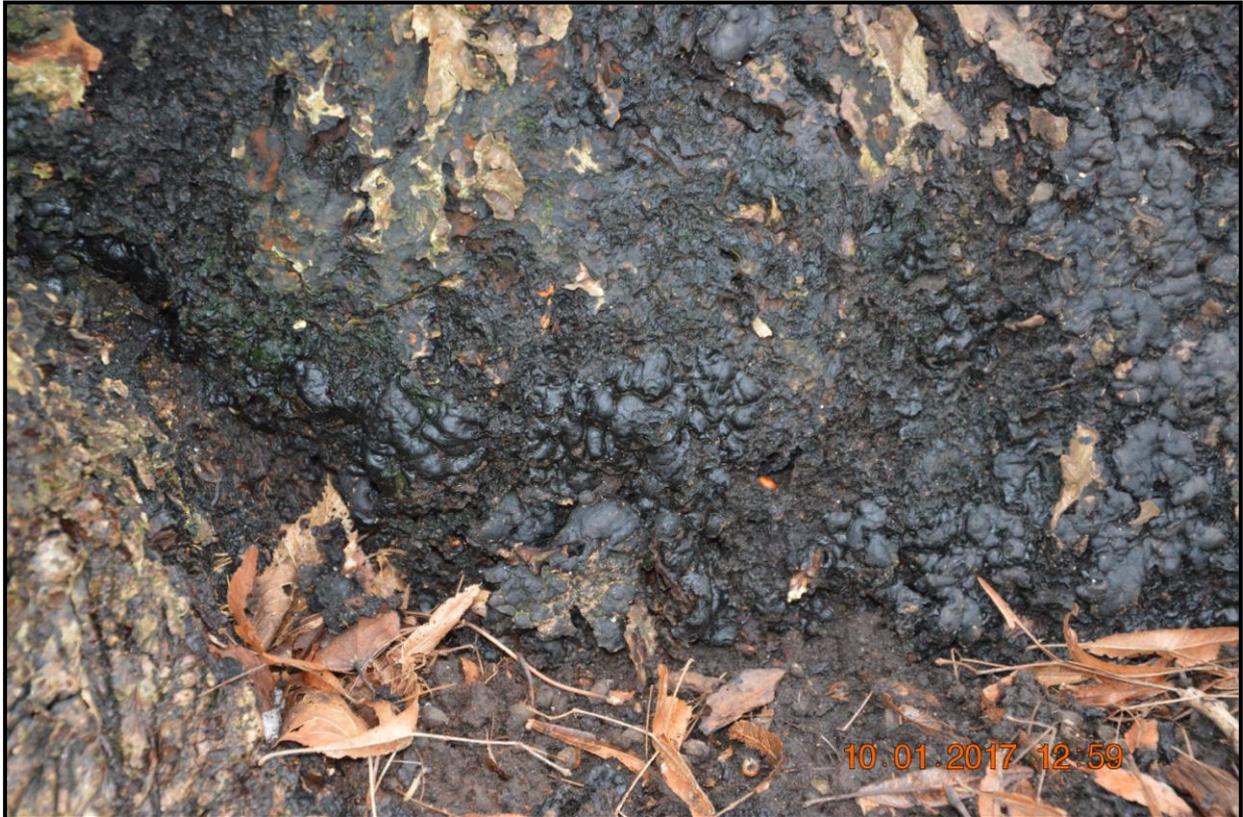
Bild-Nr. 7: Umfangreicher Befall des Stammfußes von Linde Nr. 23
mit *ustulina deusta* (Brandkrustenpilz)

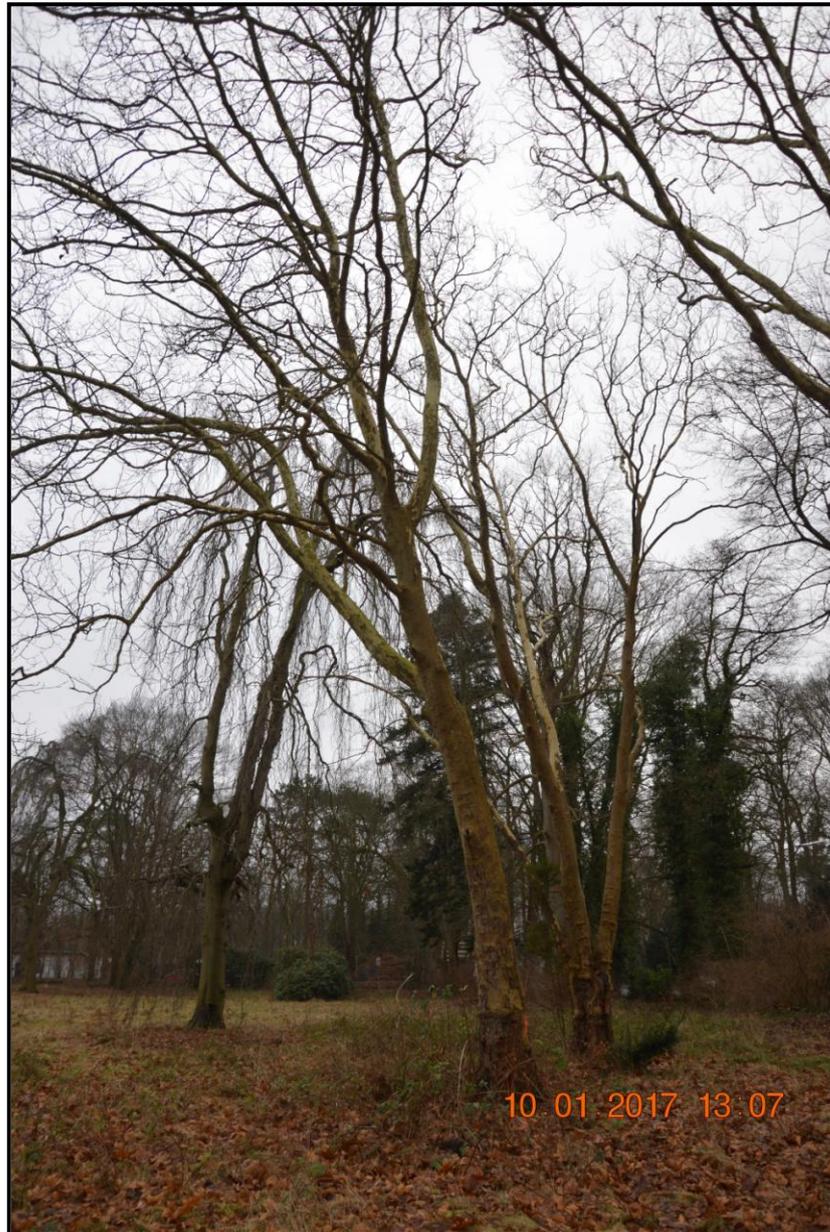
Bild-Nr. 9: Blickrichtung S; drei Platanen (Nr. 55,56,57)

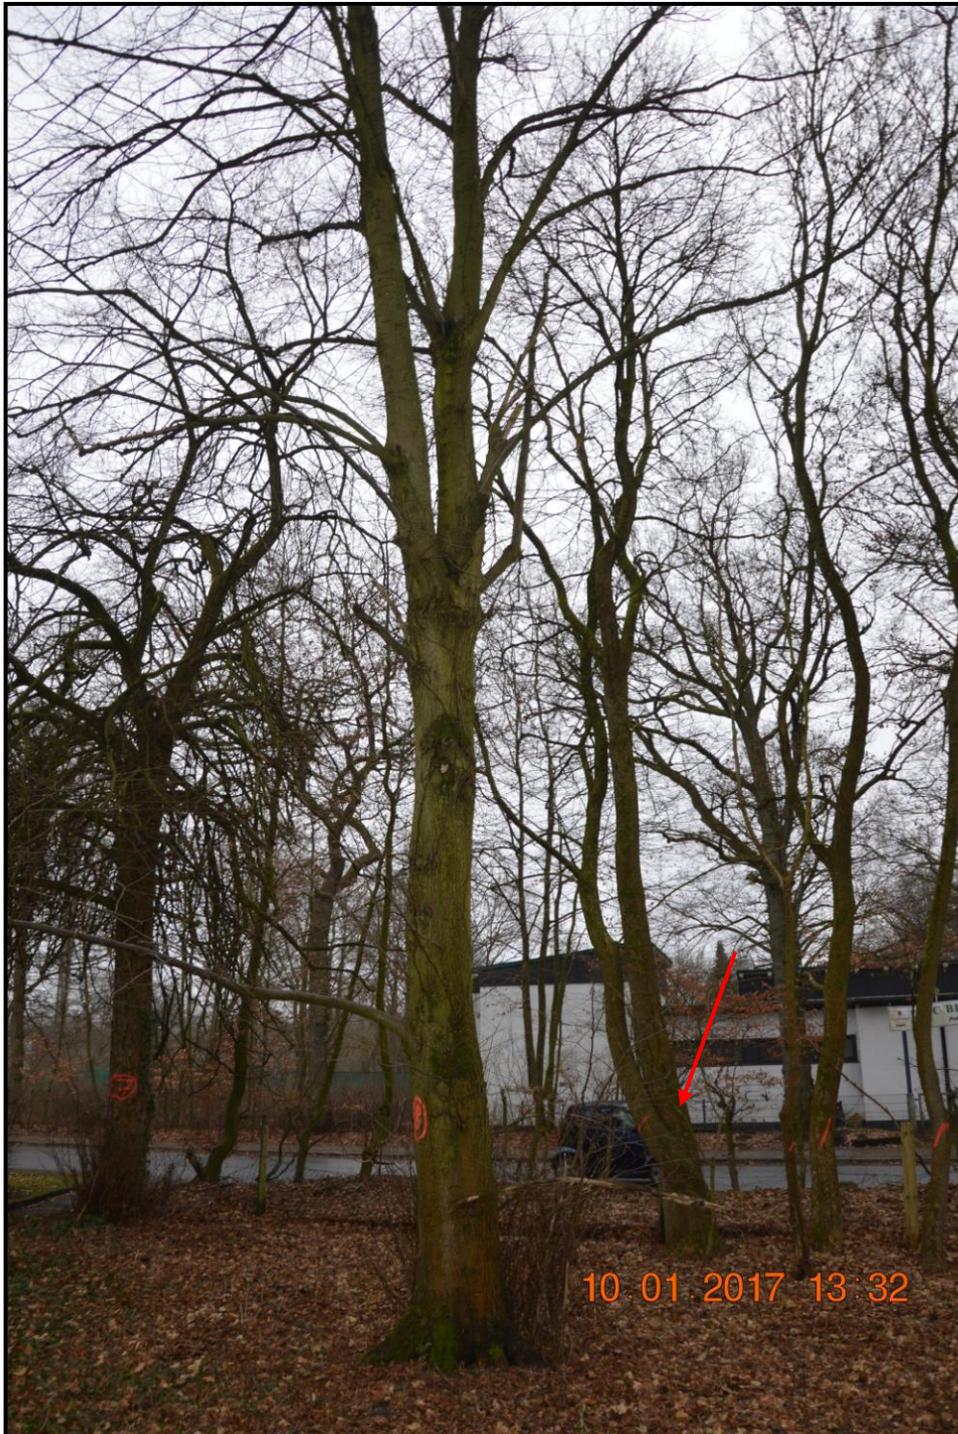
Bild-Nr. 18: Blickrichtung SO; Linde 103 und Linde 104 mit Spitz-Ahorn Gruppe
SAhorn (Nr. 105, siehe roter Pfeil) kann nach Einbau einer
Kronensicherung erhalten werden.

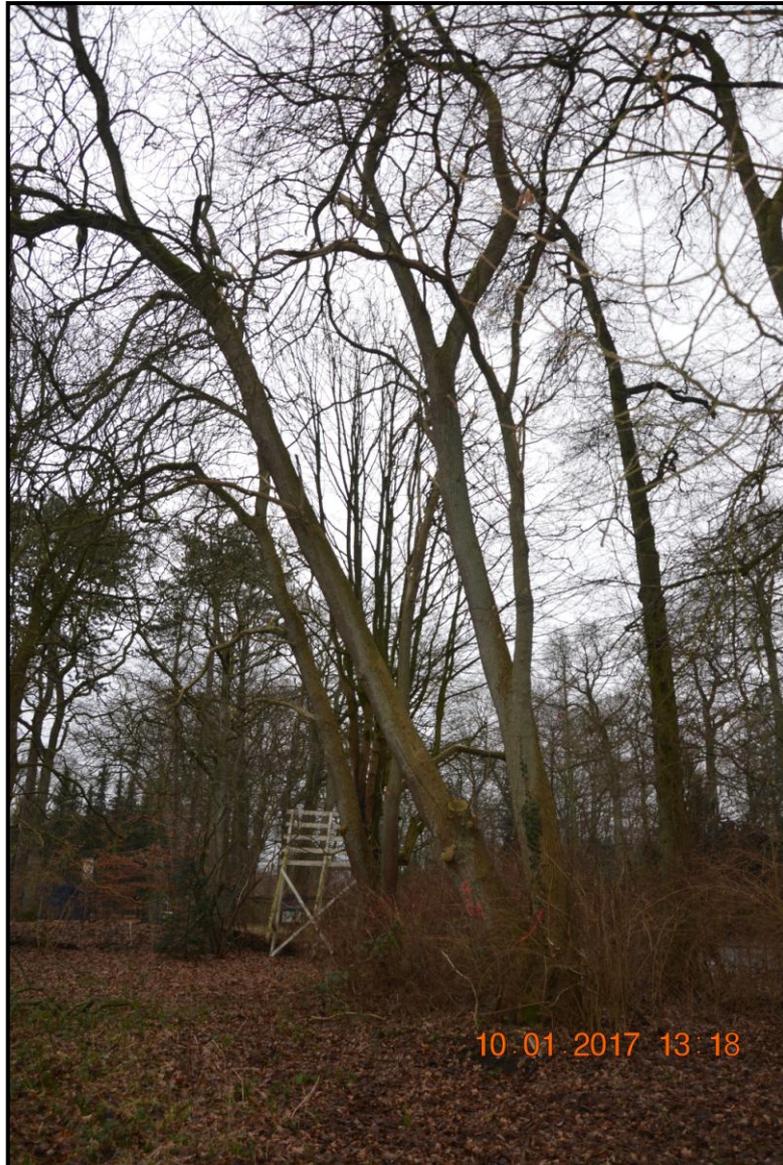
Bild-Nr. 21 Blickrichtung SW; Catalpa (Nr. 120),
Einbau einer Kronensicherung notwendig

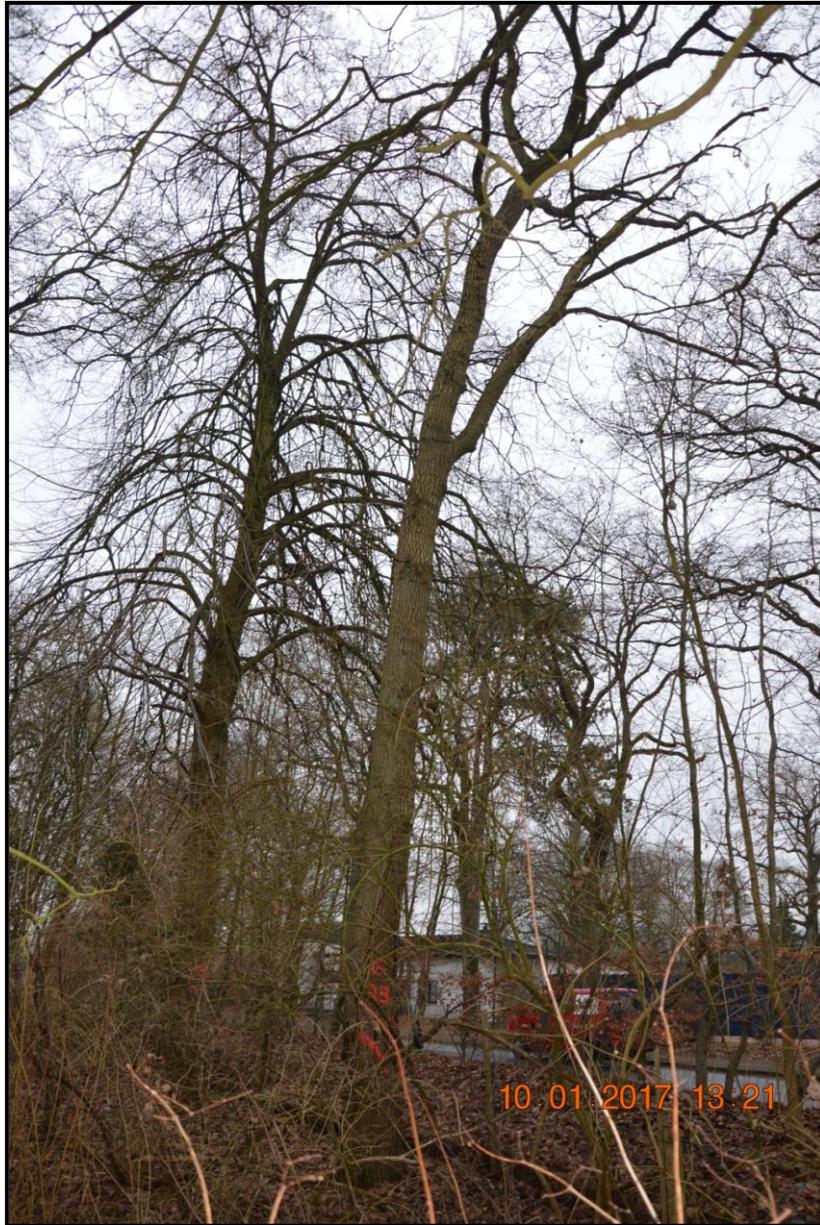
Bild-Nr. 24: Blickrichtung SO; Zu fallende Eiche Nr. 124 (Gefahrbaum) und benachbarte Linde (Nr. 125)

- Die meisten alten Bäume auf dem betr. Grundstück weisen eine gute bis mittlere Vitalität mit geringem Totholzanteil auf.
Ein Baum, Eiche Nr. 124 stellt eine Gefahr für den Verkehrsraum Nachtredder dar und sollte unverzüglich gefällt werden.
