**Geotechnischer Bericht zur**  
**Vorerkundung des Baugrundes auf dem Flurstücks 302**  
**in der Fehmarnstraße, 24539 Neumünster**

Untersuchungsbericht zu  
den Bodenverhältnissen im Bereich der Beplanungsfläche

Bauvorhabenummer: 128020 1925

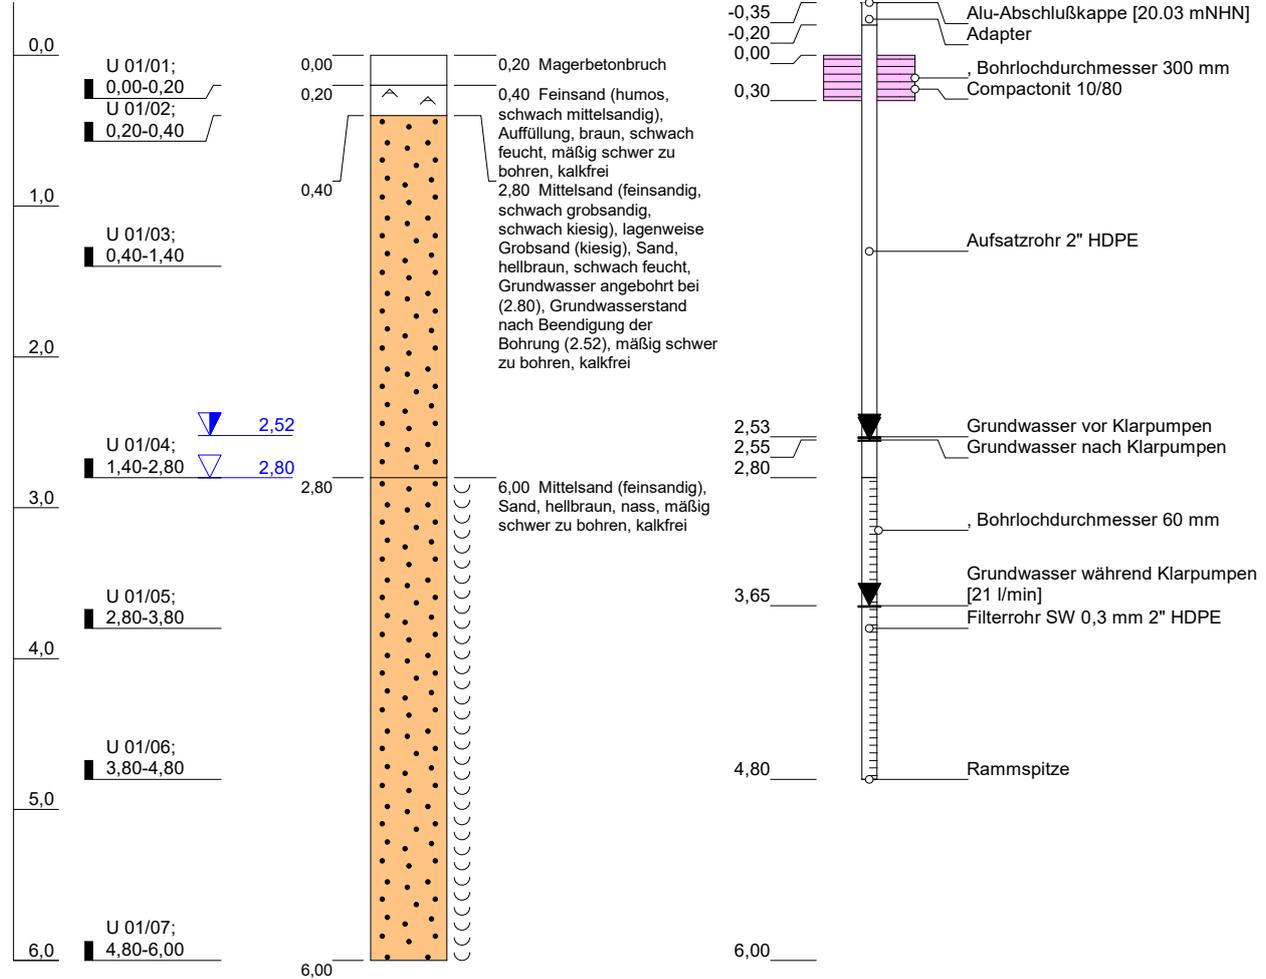
BS 01 / GWM 01

m u. GOK (19,68 mNHN)

Höhenmaßstab: 1:50 Horizontalmaßstab: 1:25

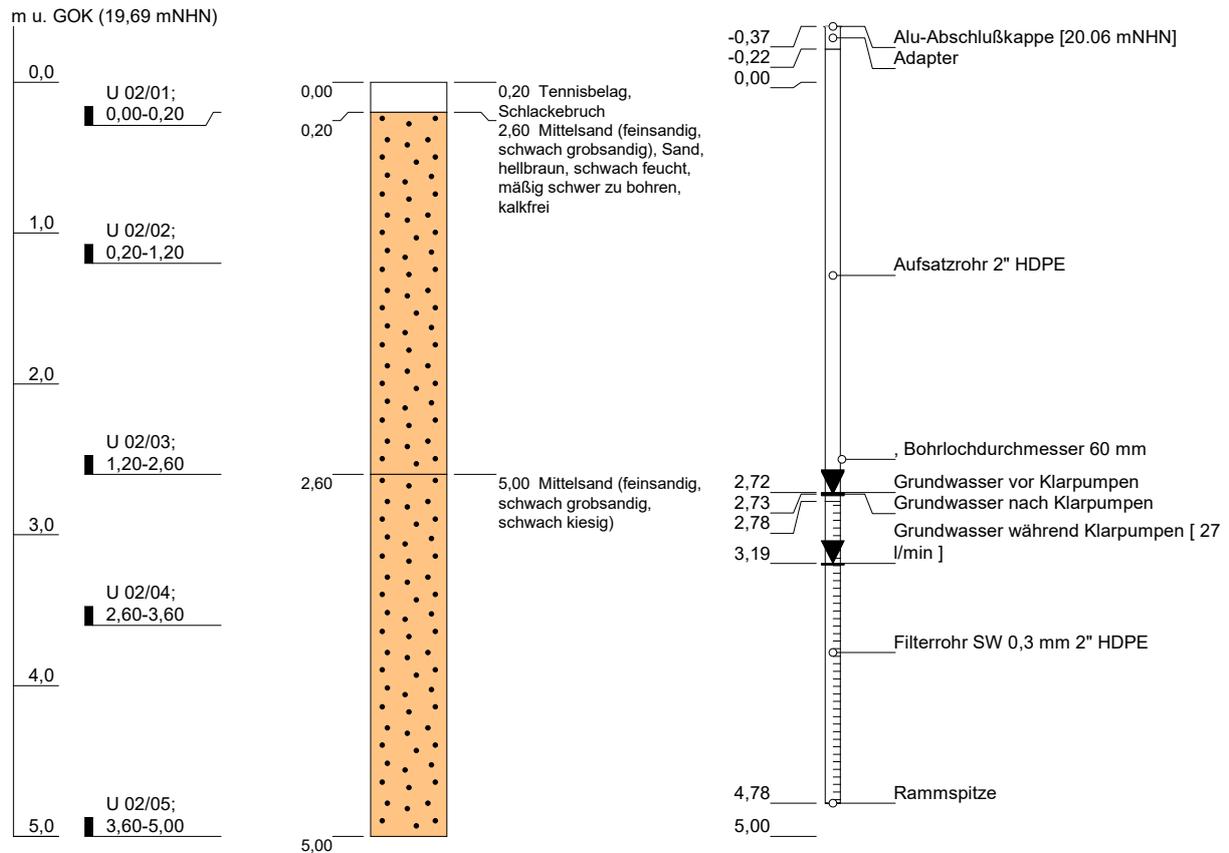
BS 02 / GWM 02

Höhenmaßstab: 1:50 Horizontalmaßstab: 1:25

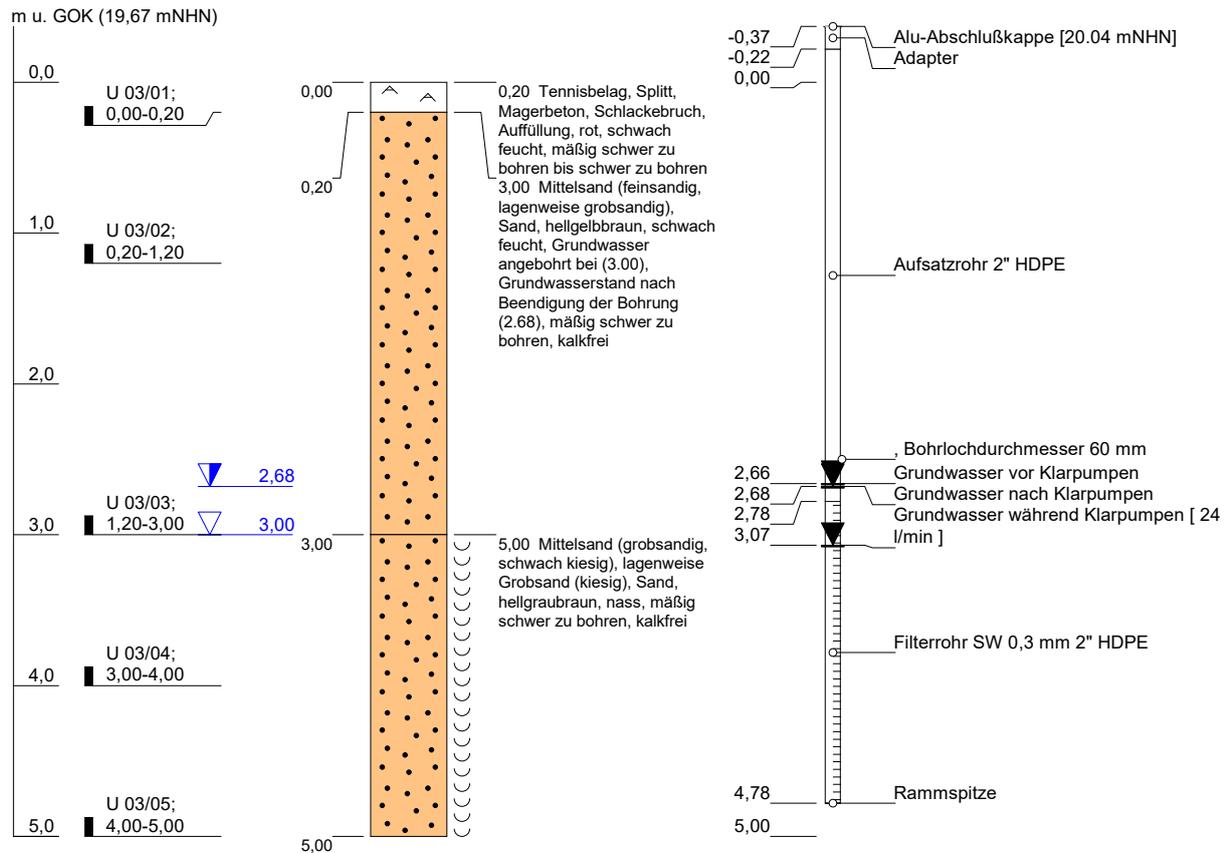
BS 03 / GWM 03

Höhenmaßstab: 1:50 Horizontalmaßstab: 1:25

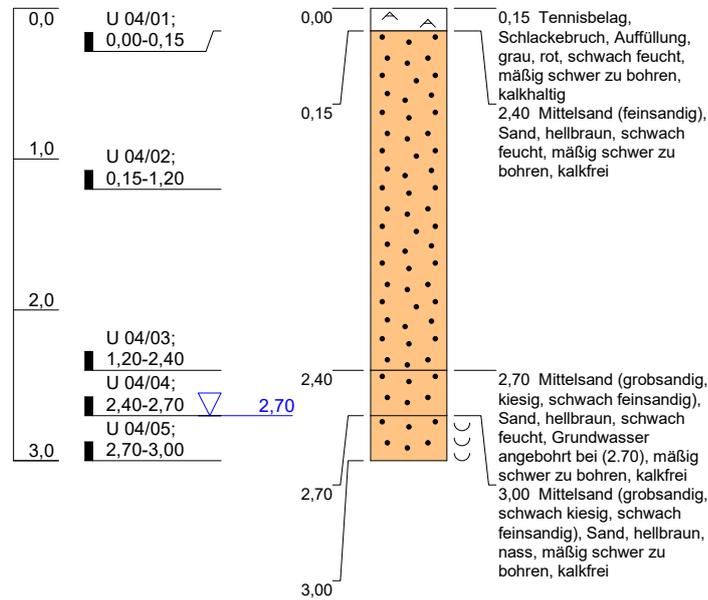
## BS 04

m u. GOK (19,67 mNHN)

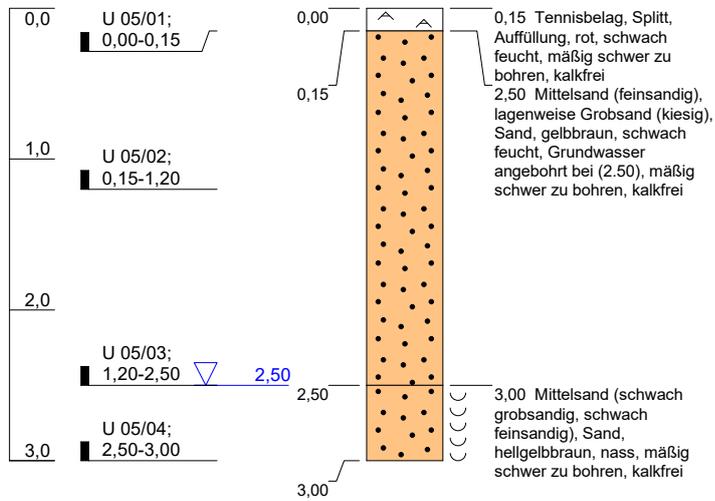
## BS 05

m u. GOK (19,67 mNHN)

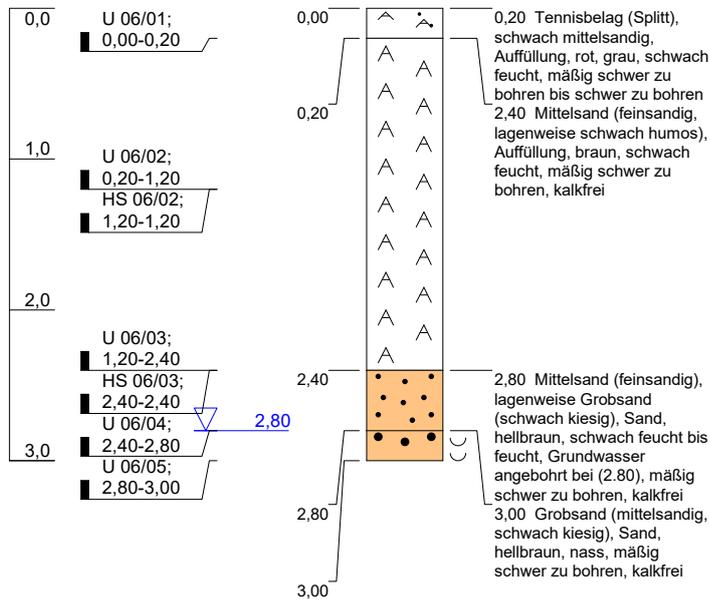
BS/BL 06

m u. GOK (19,71 mNHN)

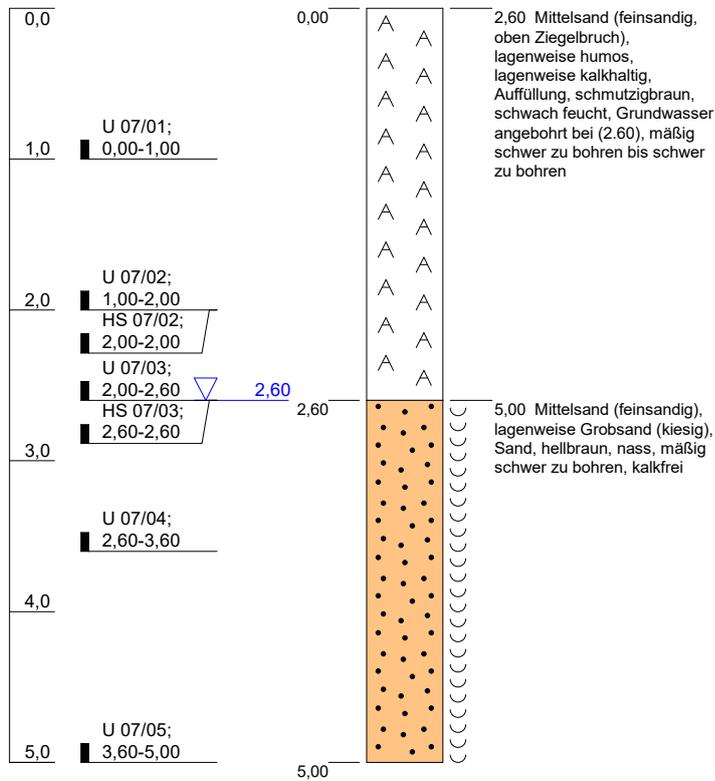
BS/BL 07

m u. GOK (19,72 mNHN)

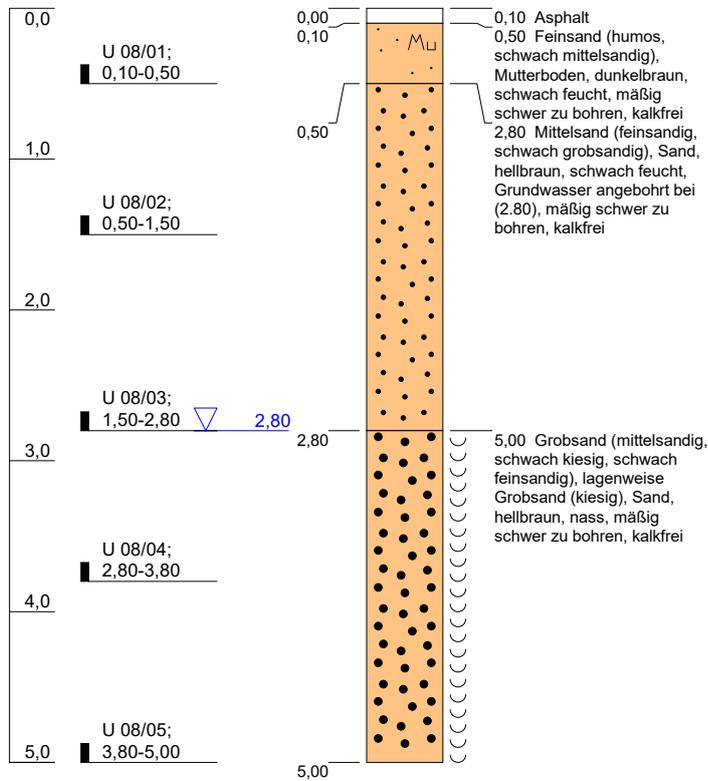
BS/BL 08

m u. GOK (19,90 mNHN)

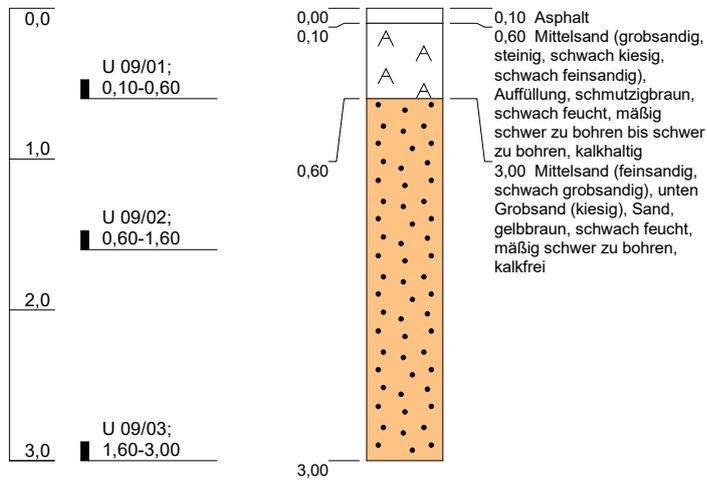
BS/BL 09

m u. GOK (19,68 mNHN)

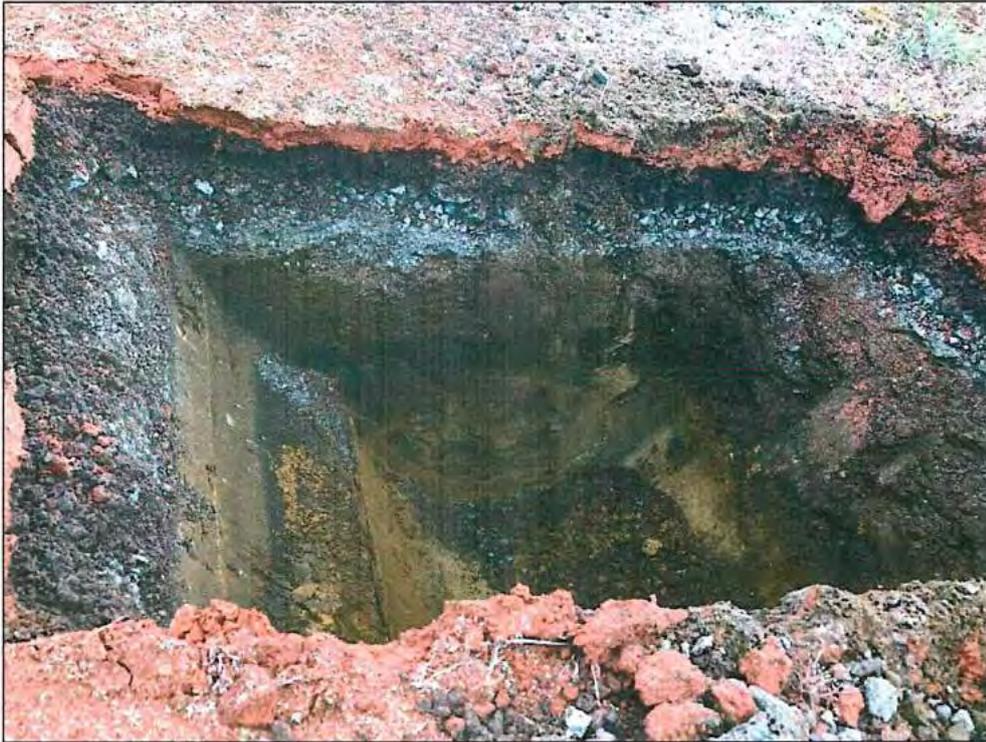
Abbildung 1: Schichtenaufbau Tennisplatzfläche

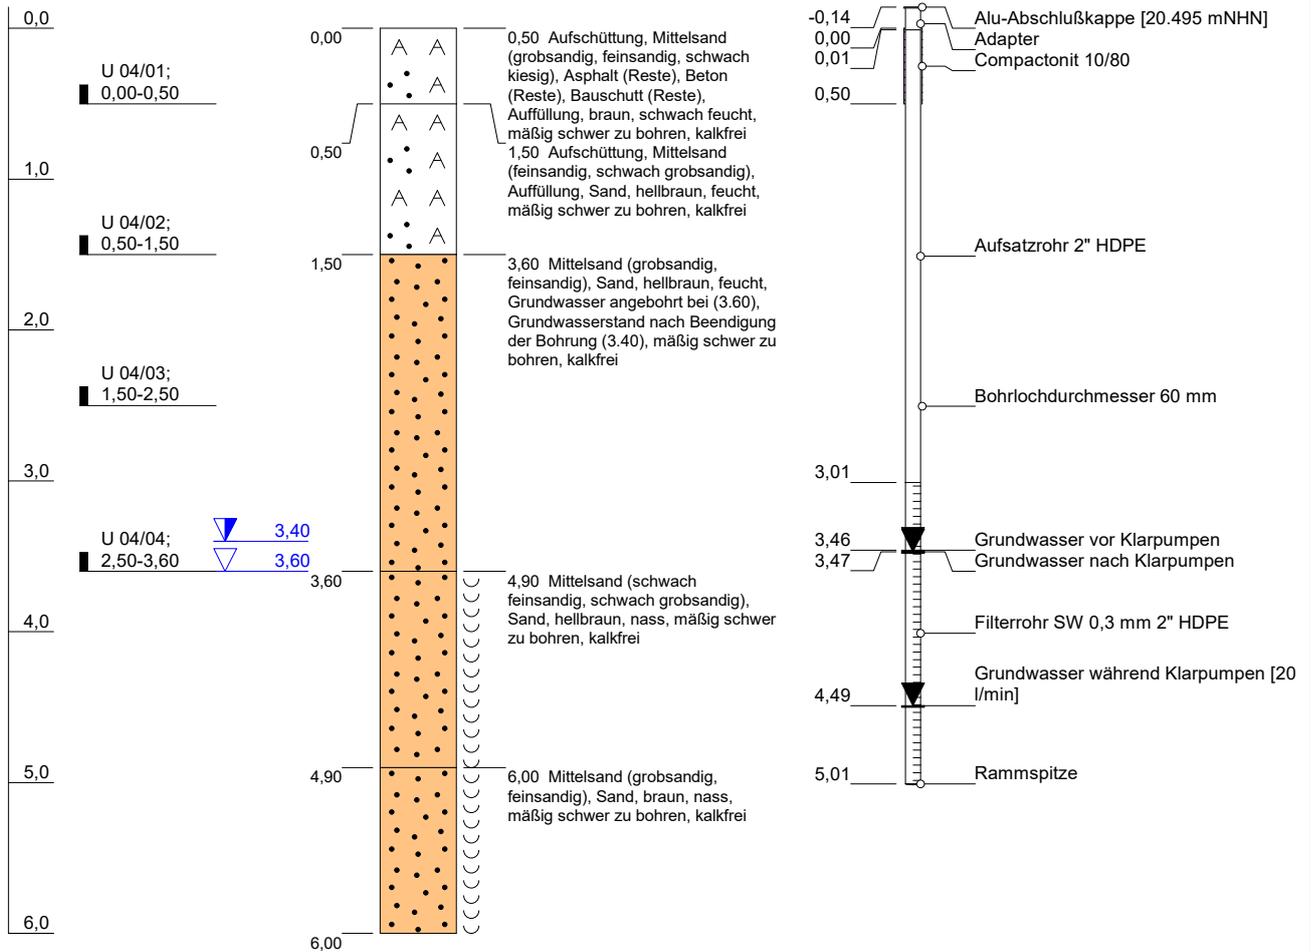
# GWM 04

m u. GOK (20,36 mNHN)

Höhenmaßstab: 1:50 Horizontalmaßstab: 1:25

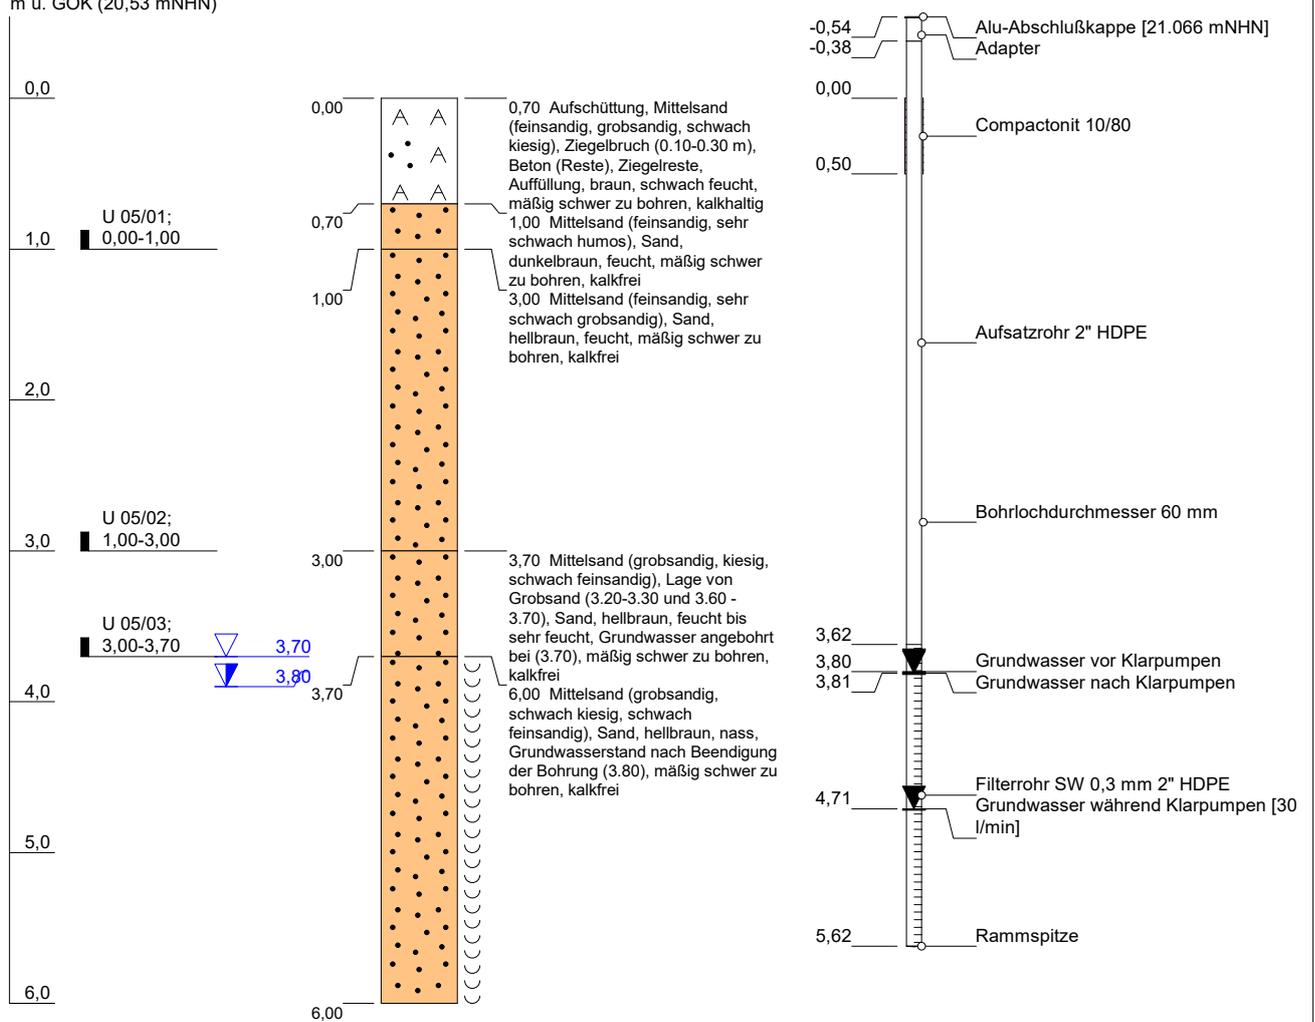
## GWM 05

m u. GOK (20,53 mNHN)

Höhenmaßstab: 1:50 Horizontalmaßstab: 1:25

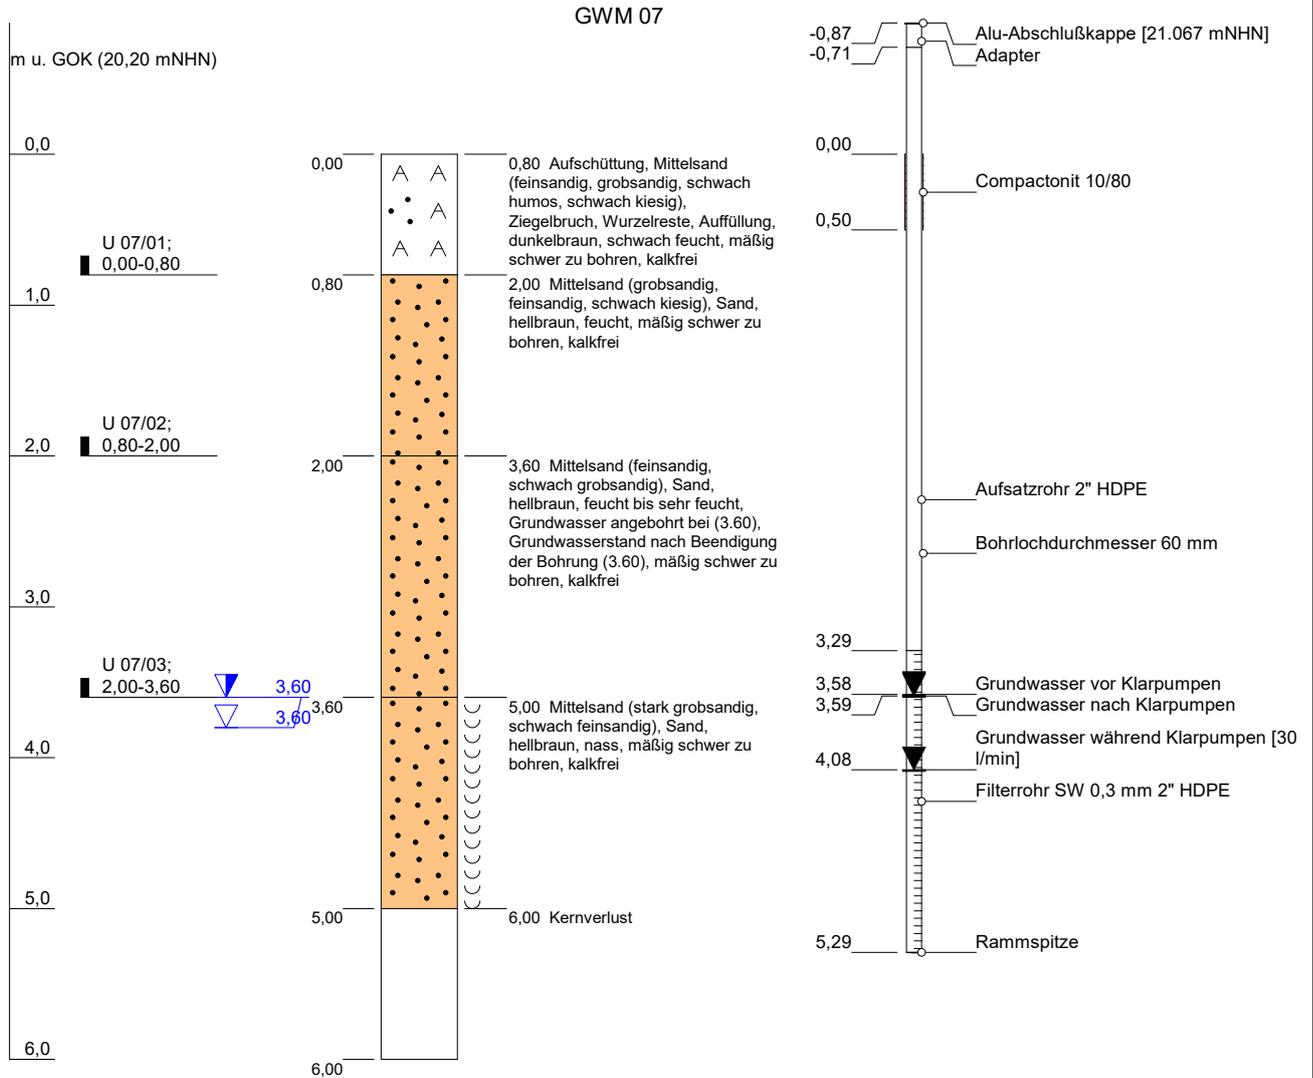
## GWM 07

Höhenmaßstab: 1:50 Horizontalmaßstab: 1:25
