**A11011**

Bodenuntersuchung im Bereich des  
Lerchenweges in Wasbek

- Ergebnisbericht -

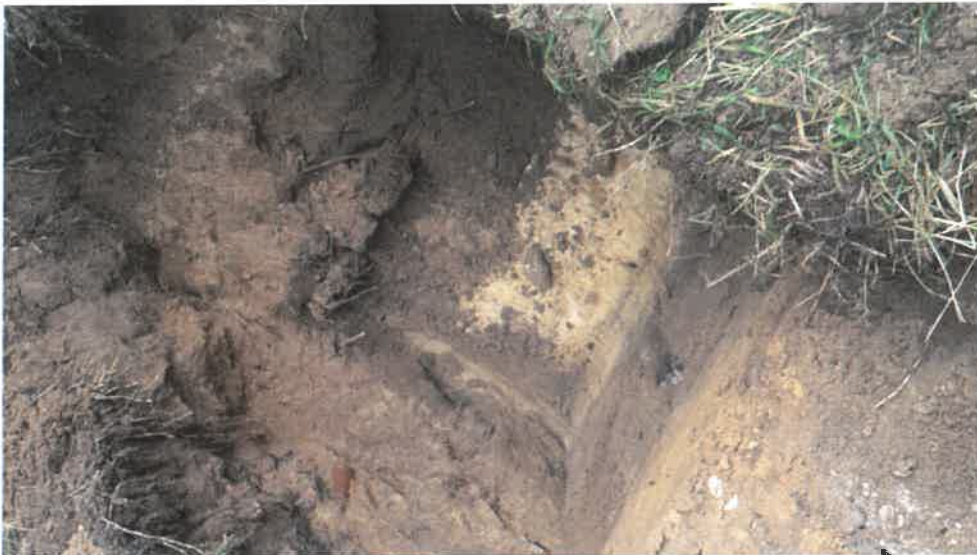
- Schurf 1: Sandige Auffüllung bis in ca. 2,2 m Tiefe, vereinzelt Bauschutt- und Straßenaufbruch (Ziegel- und Asphalt); keine weiteren sensorischen Auffälligkeiten, Probenahme S 1

Foto 1: Schurf S 1 mit Bauschuttresten und Straßenaufbruch

Sofern aus baulichen Gründen Bodenaustauschmaßnahmen erforderlich werden sollten, wäre der Bodenaushub im Bereich des Schurfes S 1 nach dem vorliegenden Ergebnis der LAGA-Kategorie Z2 zuzuordnen. Damit darf das Aushubmaterial von dort nur unter besonderen Bedingungen wieder verwendet werden.

Es wird empfohlen, die im Rahmen von Baumaßnahmen möglicherweise erforderlichen Aushubarbeiten im Bereich der Schürfe S 1 - S 3 fachgutachterlich zu begleiten und anfallende Erdmassen hinsichtlich der abfallrechtlichen Deklaration zu untersuchen. In diesem Zusammenhang wird darauf hingewiesen, dass die hier vorliegenden Analysenergebnisse keine abschließende abfallrechtliche Einstufung erlauben, sondern nur orientierenden Charakter haben.

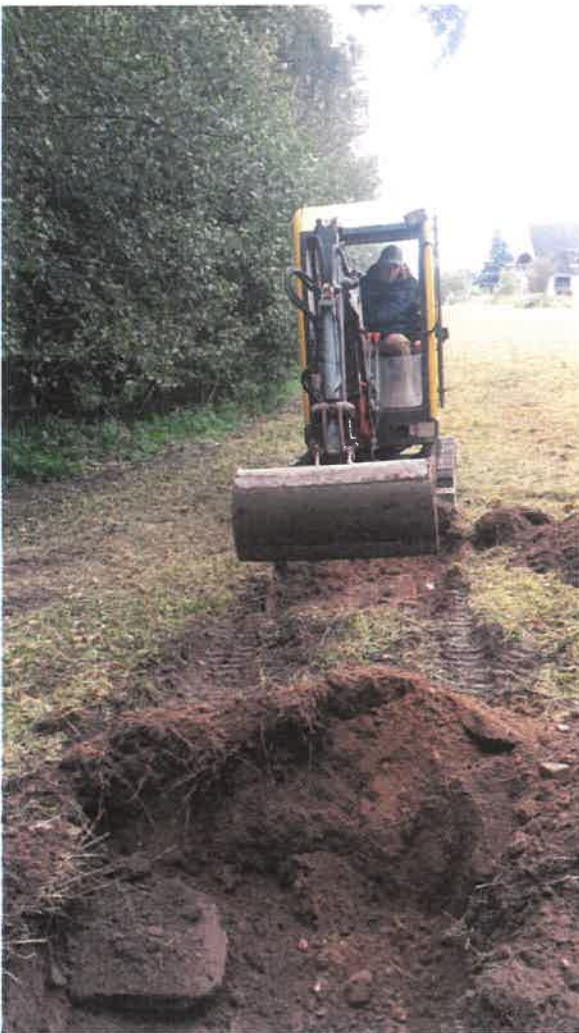
- Schurf 2: Sandige Auffüllung bis ca. 1,5 m Tiefe, hoher Anteil an kleineren und größeren Schollen von Straßenaufbruch (Asphalt) vereinzelt Ziegelbruch, keine weiteren sensorischen Auffälligkeiten, Probenahme S 2

Foto 1: Schurf S 2 mit Straßenaufbruch und Bauschutt

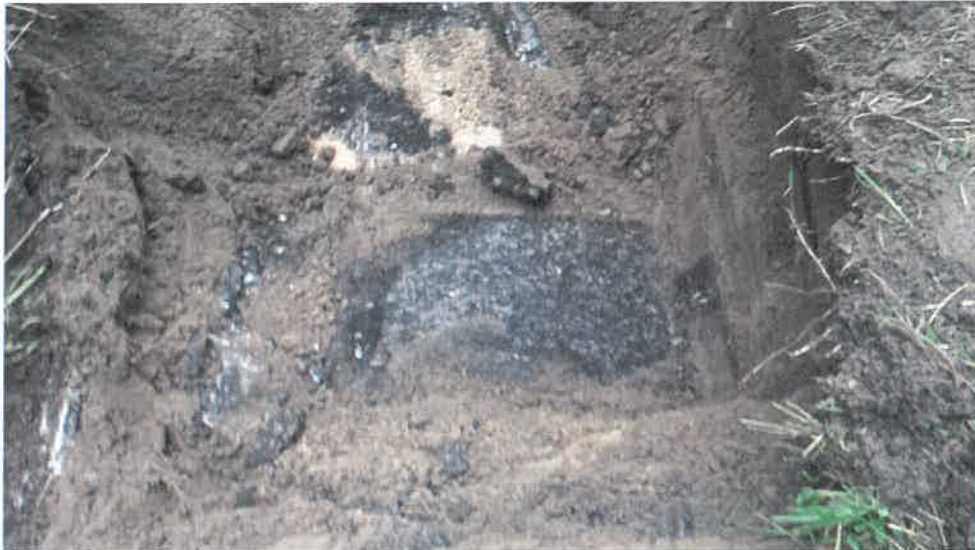
- Schurf 3: Sandige Auffüllung bis ca. 1,5 m Tiefe, auch hier hoher Anteil an kleineren und größeren Schollen von Straßenaufbruch (Asphalt) vereinzelt Ziegelbruch, keine weiteren sensorischen Auffälligkeiten, keine Probenahme

Foto 2: Schurf S 3 mit Straßenaufbruch und Bauschutt
