Ellerau, den 05.08.2023  
 Ha/Tru  
 öG 2023-0121

## Ergebnisse der Wurzelraumsondierungen

zur Feststellung der Baumverträglichkeit für das Bauvorhaben  
 „Erschließung für das Einsatztrainingszentrum  
 und THW-Betriebsgelände Neumünster

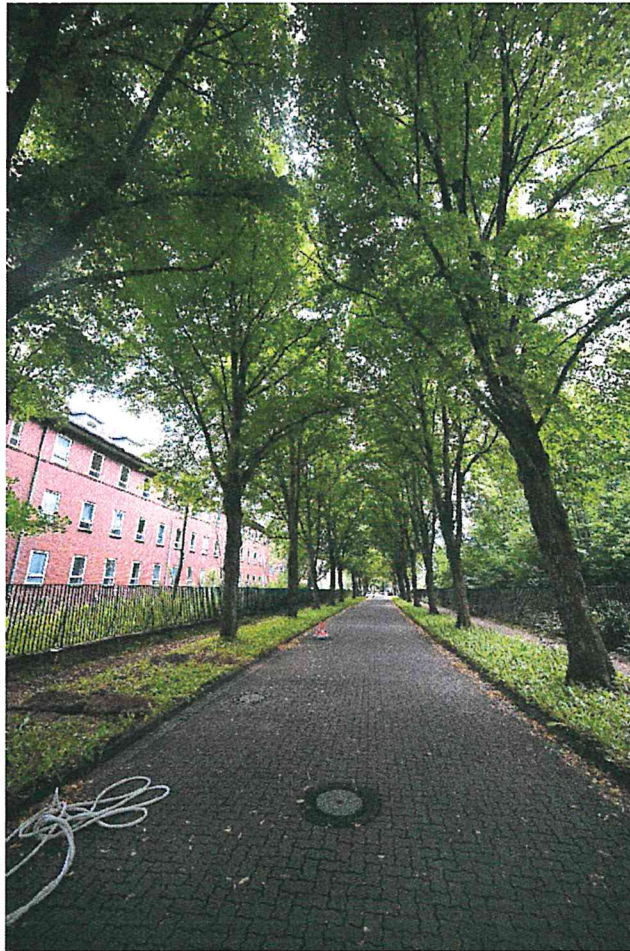
Die Färberstraße in Neumünster wird geprägt von einer weitgehend geschlossenen Lindenallee in der Altersphase, die aufgrund ihrer guten Vitalität und der weitgehend geschlossenen, fast einen tunnelartigen Charakter aufweisenden Form eine hohe Wohlfahrtswirkung erfüllt.

Zwischen den Bäumen 96 und 98 ist eine untergeordnete Anbindung für Fußgänger und Radfahrer geplant. Der Durchstich quert den Grünstreifen zwischen den Bäumen. Der Abstand zwischen den Stammfüßen der Bäume innerhalb der Reihe beträgt rund 10,5 m, so dass bei einer geplanten Breite der Anbindung von 5 m ca. 2,5 m Abstand zwischen Außenkante der Wegeführung und Stammfuß der Bäume verbleiben.
