**Rahmensanierungskonzept
Einsatztrainingszentrum (ETZ)
und THW-Betriebsgelände
24534 Neumünster,
Färberstraße 92**

Projekt - Nr.:
2200226.1

– **Rahmensanierungskonzept (RSK)** –

Rahmensanierungskonzept (RSK) zur Bau-
feldfreimachung für den Neubau Einsatz-
trainingszentrum (ETZ) und THW-Betriebs-
gelände am Standort Färberstraße 92
in 24534 Neumünster

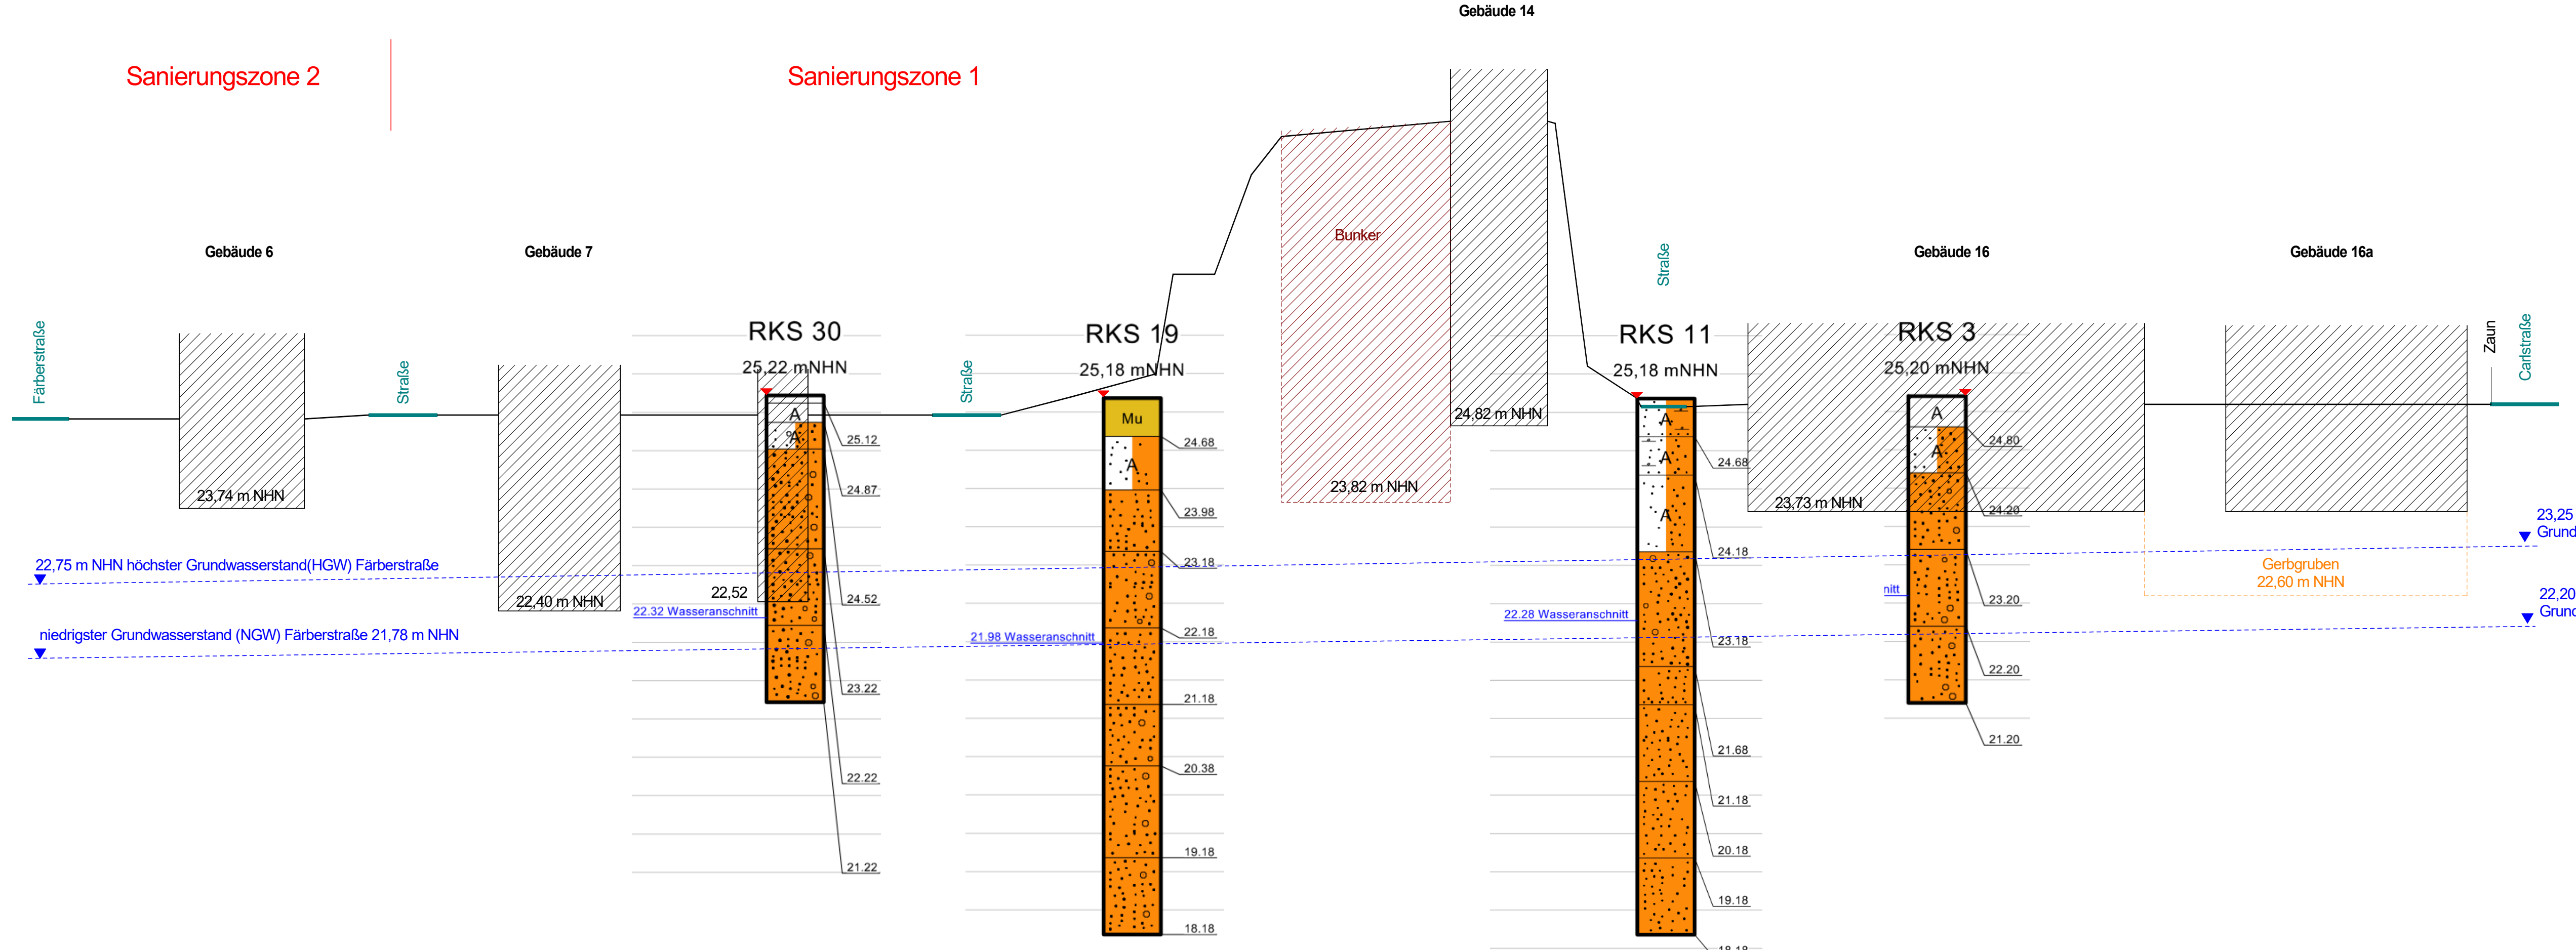
Bezeichnung: 2200226.1-230717-Anlage 4.2			
Auftraggeber: GESA mbH Schöneberger Ufer 89-91 10785 Berlin		 Ingenieur- und Sachverständigenleistungen Boden Bauten Umwelt	
Projekt: Einsatztrainingszentrum und THW-Betriebsgelände 24534 Neumünster Rahmensanierungskonzept			
Titel: Schematischer Schnitt SW - NE mit Angabe der Einbindetiefen ausgewählter Bauwerke in Sanierungszone 1 und 2			
Maßstab: 1 : 500/50	bearbeitet: Schmalz 07/23	geprüft: Harjes 07/23	PlanNr./ Anlage: 4.2
