## G U T A C H T E N

### Nr.: 1903 123.1

Neubau eines Verbrauchermarktes  
und Wohnbebauung

Detailuntersuchungen  
nach § 2 Nr. 4 BBodSchV

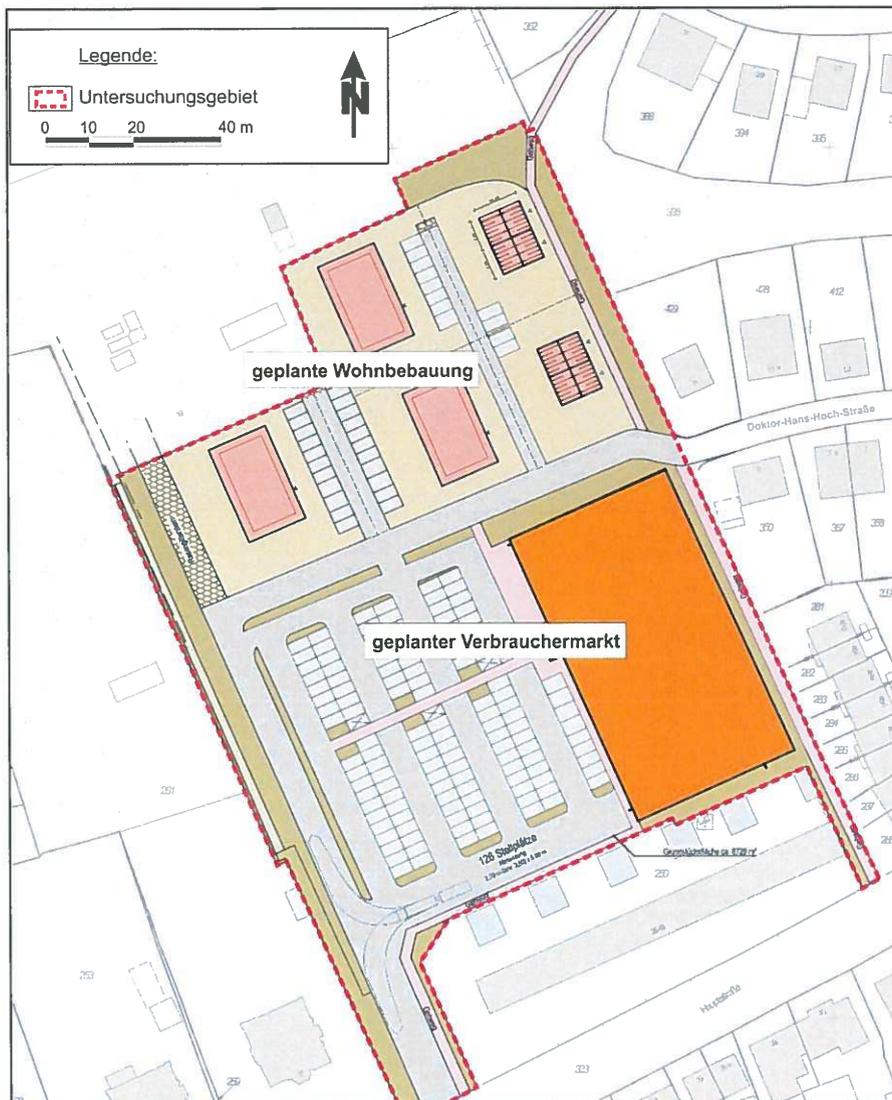
**Abbildung 2:**      Übersichtsplan zur geplanten Nutzung

Die Bela Grundstücksges. mbH & Co.KG, Alte Weide 7 – 13 in 24116 Kiel, möchte auf dem Grundstück Hauptstraße 25 in 24536 Neumünster den Neubau eines Verbrauchermarktes mit angrenzender Wohnbebauung (vgl. Abbildung 2) realisieren. Hierzu soll die vorhandene Bebauung rückgebaut werden. Danach soll im südlichen Teilbereich ein Verbrauchermarkt mit Parkflächen entstehen. Im Nördlichen Teilbereich sollen drei Mehrfamilienhäuser und zwei Doppelwohnhäuser mit entsprechenden Grün- und Gartenflächen entstehen.

Im Rahmen der vorliegenden Untersuchung wurde der geplante Bereich mit Wohnbebauung (vgl. Abbildung 2) durch die Mischprobenerstellung aus dem wirkungspfadrelevanten Tiefenbereich von 0,0 m – 0,35 m unter der aktuellen Versiegelung untersucht. Es konnten keine Hinweise auf schädliche Bodenveränderungen gemäß Bundes-Boden-

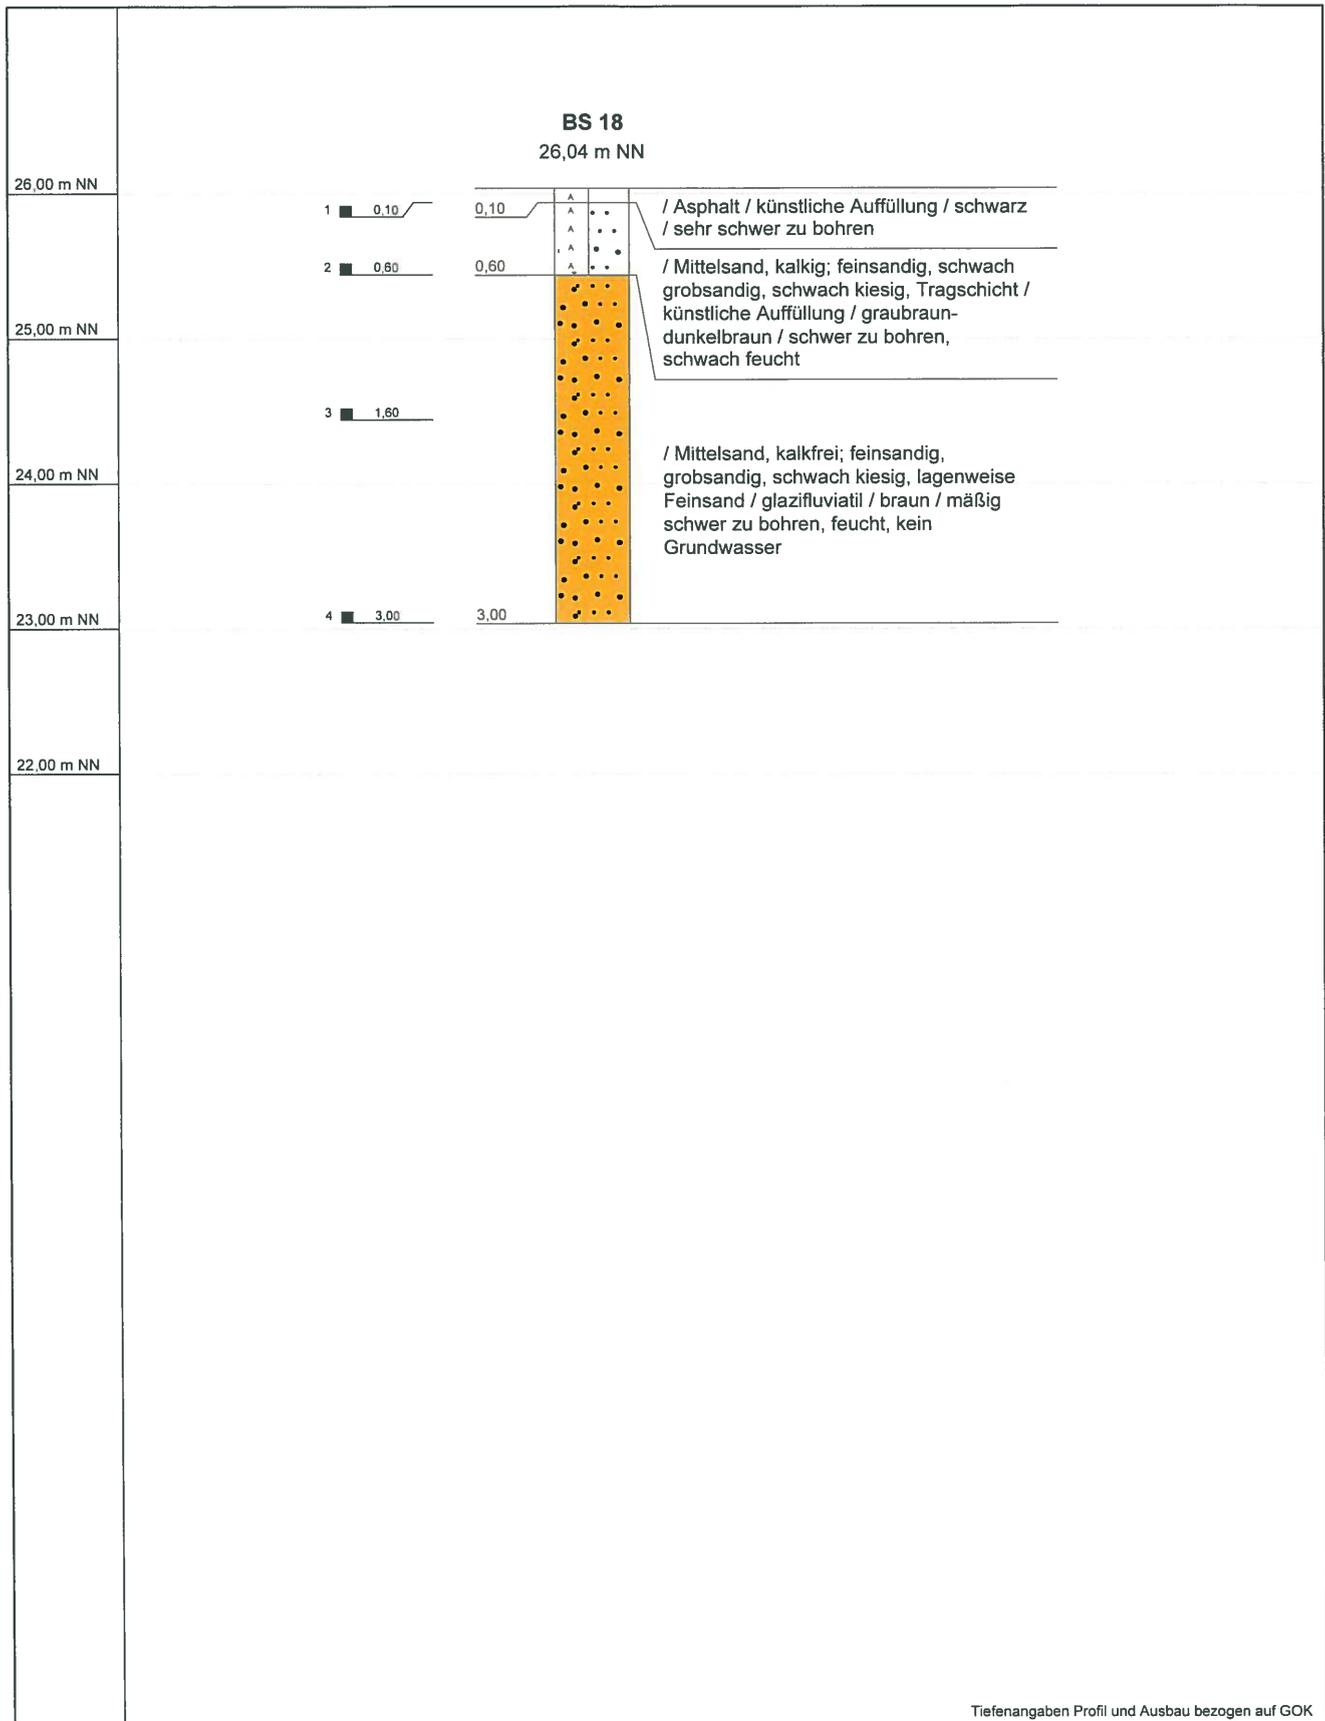
Name d. Bhrng.	BS 18	
Projekt:	1903 123 Baugrund + Detailuntersuchung	
Standort:	24536 Neumünster, Hauptstr. 25	
Auftraggeber:	Bartels-Langness H.-Ges. mbH & Co. KG	Datum: 13.05.2019
Verfasser:	B.Sc. I. Folkers	Maßstab : 1:50

c)	d) sehr schwer zu bohren	e) schwarz				
	f) künstliche Auffüllung	g)	h)	i)			
<b>0,60</b>	a) Mittelsand, feinsandig, schwach grobsandig, schwach kiesig, Tragschicht + b)			schwach feucht	2	0,10	0,60

c)	d) schwer zu bohren	e) graubraun-dunkelbraun				
	f) künstliche Auffüllung	g)	h)	i) +			
<b>3,00</b>	a) Mittelsand, feinsandig, grobsandig, schwach kiesig, lagenweise Feinsand + b)			feucht, kein Grundwasser	3 4	0,60 1,60	1,60 3,00

c)	d) mäßig schwer zu bohren	e) braun				
	f) glazifluviatil	g)	h)	i) o

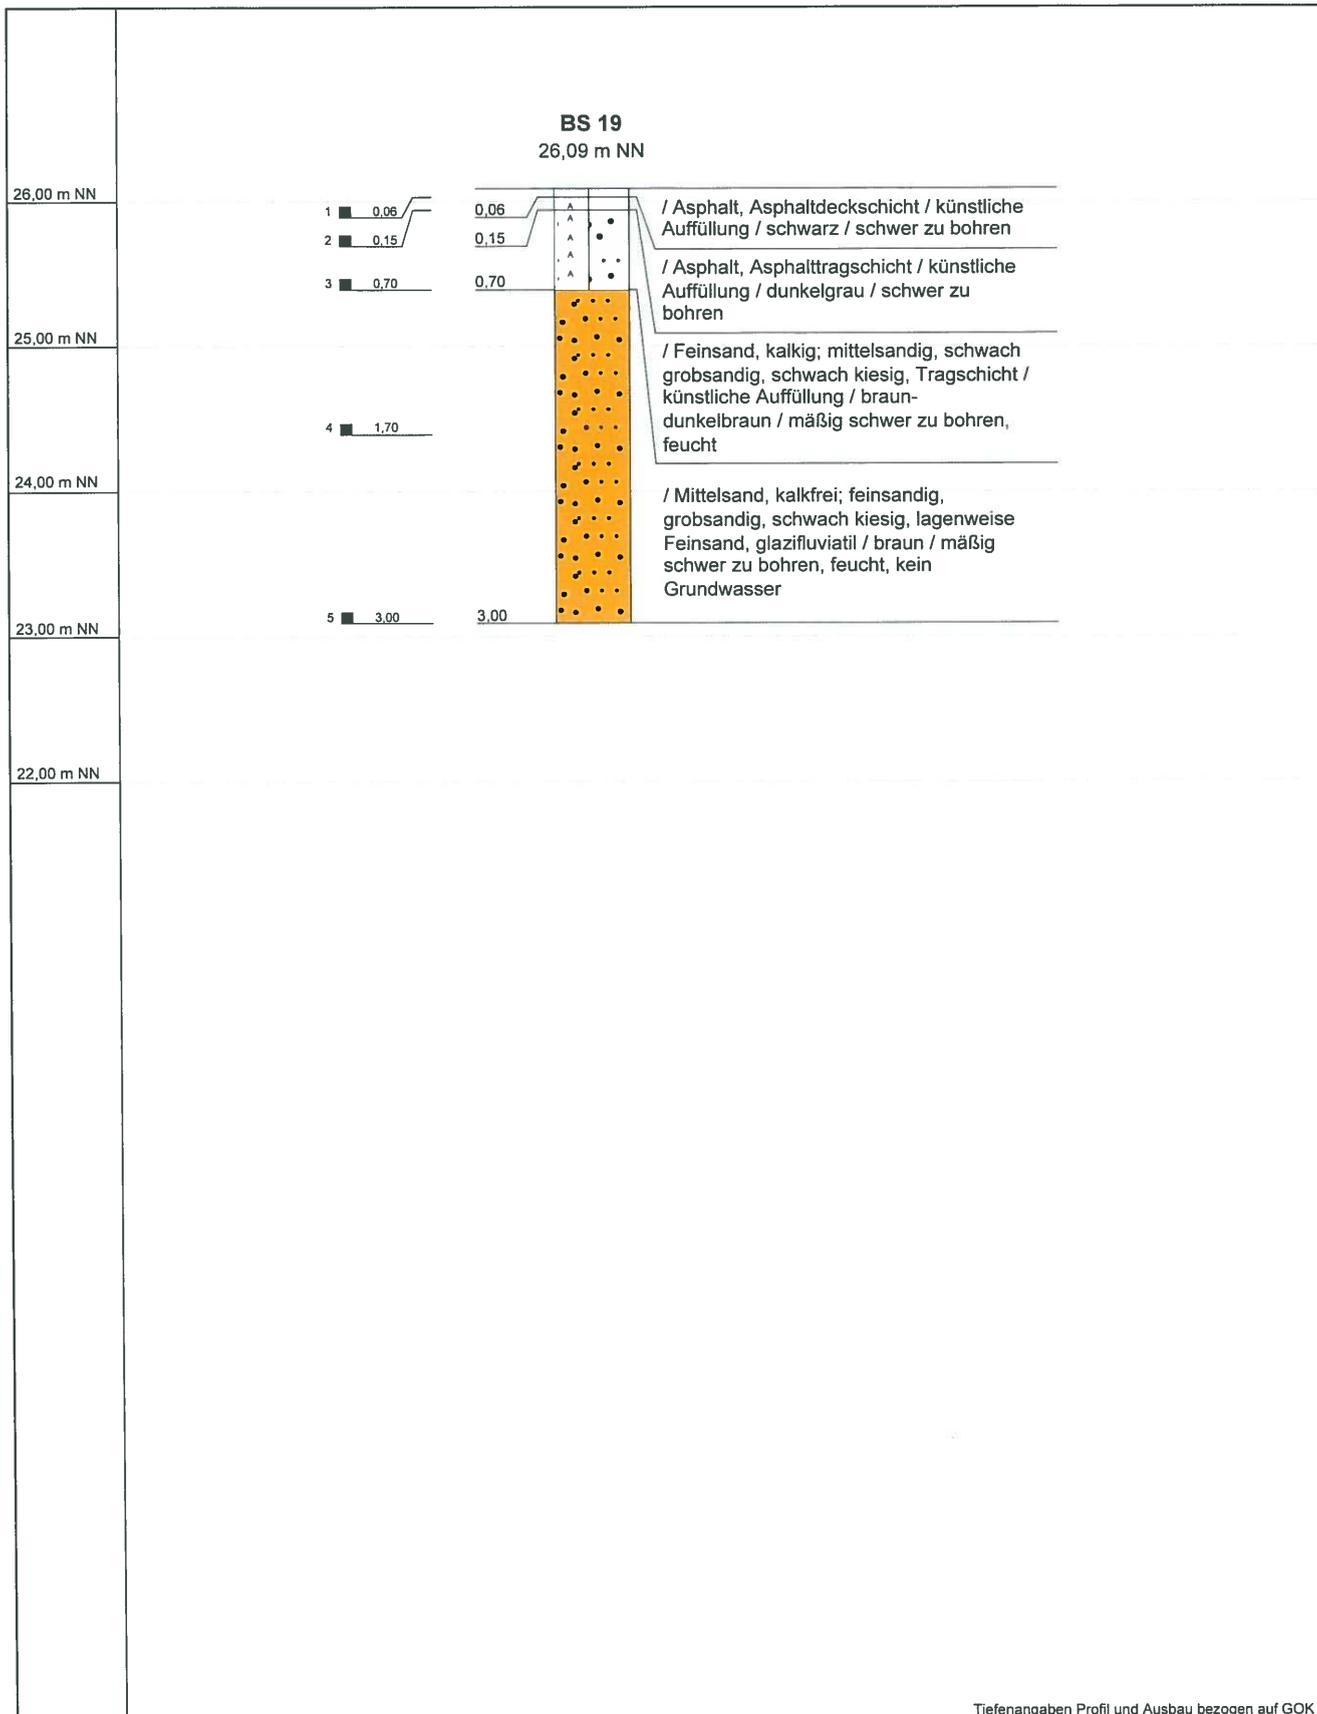
Name d. Bhrg.	BS 19	
Projekt:	1903 123 Baugrund + Detailuntersuchung	
Standort:	24536 Neumünster, Hauptstr. 25	
Auftraggeber:	Bartels-Langness H.-Ges. mbH & Co. KG	Datum: 13.05.2019
Verfasser:	B.Sc. I. Folkers	Maßstab : 1:50

b)						
	c)	d) schwer zu bohren	e) schwarz				
0,15	a) Asphalt, Asphalttragschicht +				2	0,06	0,15
	b)						
	c)	d) schwer zu bohren	e) dunkelgrau				
0,70	a) Feinsand, mittelsandig, schwach grobsandig, schwach kiesig, Tragschicht +			feucht	3	0,15	0,70

b)						
	c)	d) mäßig schwer zu bohren	e) braun- dunkelbraun				
3,00	a) Mittelsand, feinsandig, grobsandig, schwach kiesig, lagenweise Feinsand +			feucht, kein Grundwasser	4 5	0,70 1,70	1,70 3,00

b)						
	c)	d) mäßig schwer zu bohren	e) braun				
	f) glazifluviatil	g)	h)	i) o

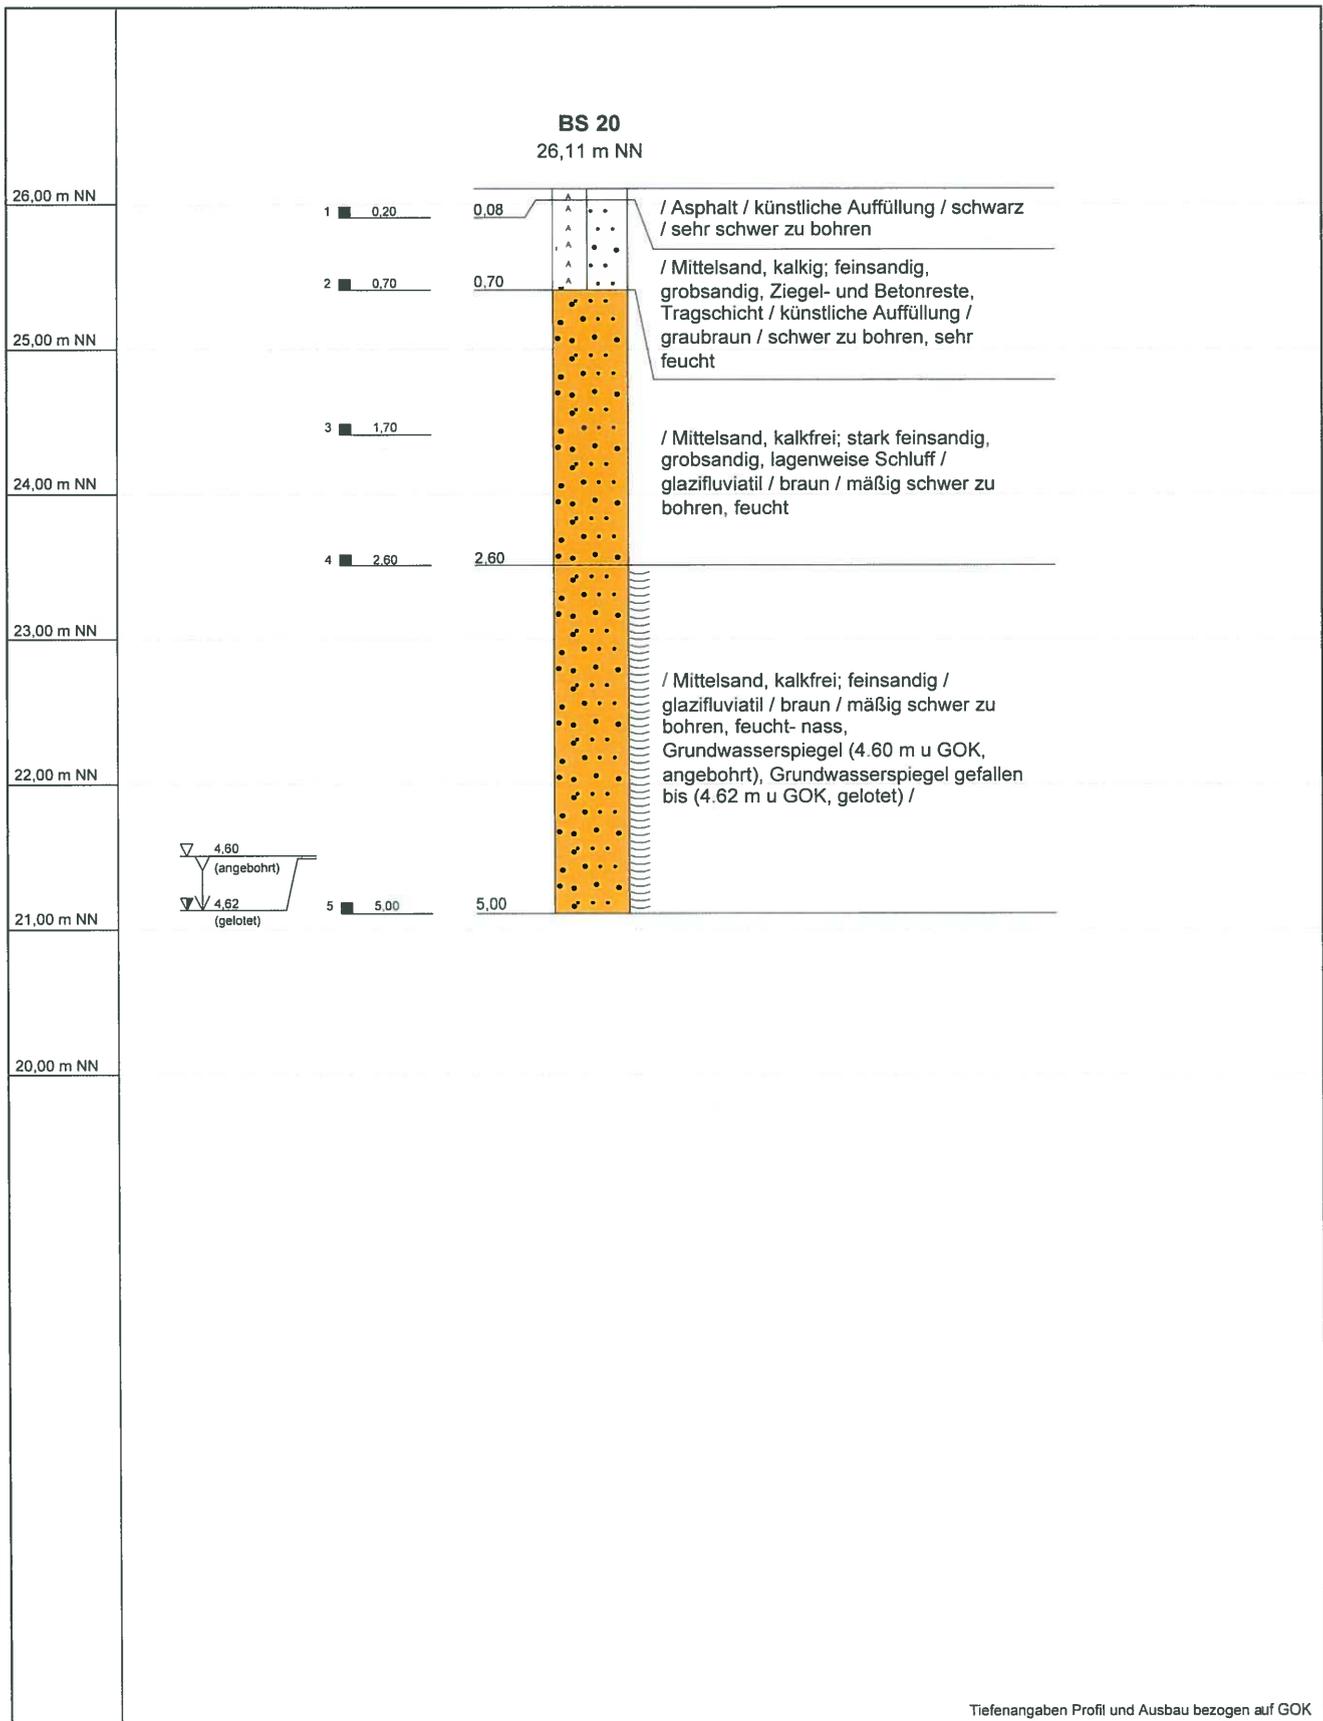
Name d. Bhrgr.	BS 20	
Projekt:	1903 123 Baugrund + Detailuntersuchung	
Standort:	24536 Neumünster, Hauptstr. 25	
Auftraggeber:	Bartels-Langness H.-Ges. mbH & Co. KG	Datum: 13.05.2019
Verfasser:	B.Sc. I. Folkers	Maßstab : 1:50

c)	d) sehr schwer zu bohren	e) schwarz				
	f) künstliche Auffüllung	g)	h) i)				
<b>0,70</b>	a) Mittelsand, feinsandig, grobsandig, Ziegel- und Betonreste, Tragschicht + b)			sehr feucht	2	0,20	0,70

c)	d) schwer zu bohren	e) graubraun				
	f) künstliche Auffüllung	g)	h) i) +				
<b>2,60</b>	a) Mittelsand, stark feinsandig, grobsandig, lagenweise Schluff + b)			feucht	3 4	0,70 1,70	1,70 2,60

c)	d) mäßig schwer zu bohren	e) braun				
	f) glazifluviatil	g)	h) i) o				
<b>5,00</b>	a) Mittelsand, feinsandig + b)			feucht- nass, Grundwasserspiege I( 4.60 m u GOK, angebohrt), Grundwasserspiege I gefallen bis( 4.62 m u GOK, gelotet)	5	2,60	5,00

c)	d) mäßig schwer zu bohren	e) braun				
	f) glazifluviatil	g)	h) i) o

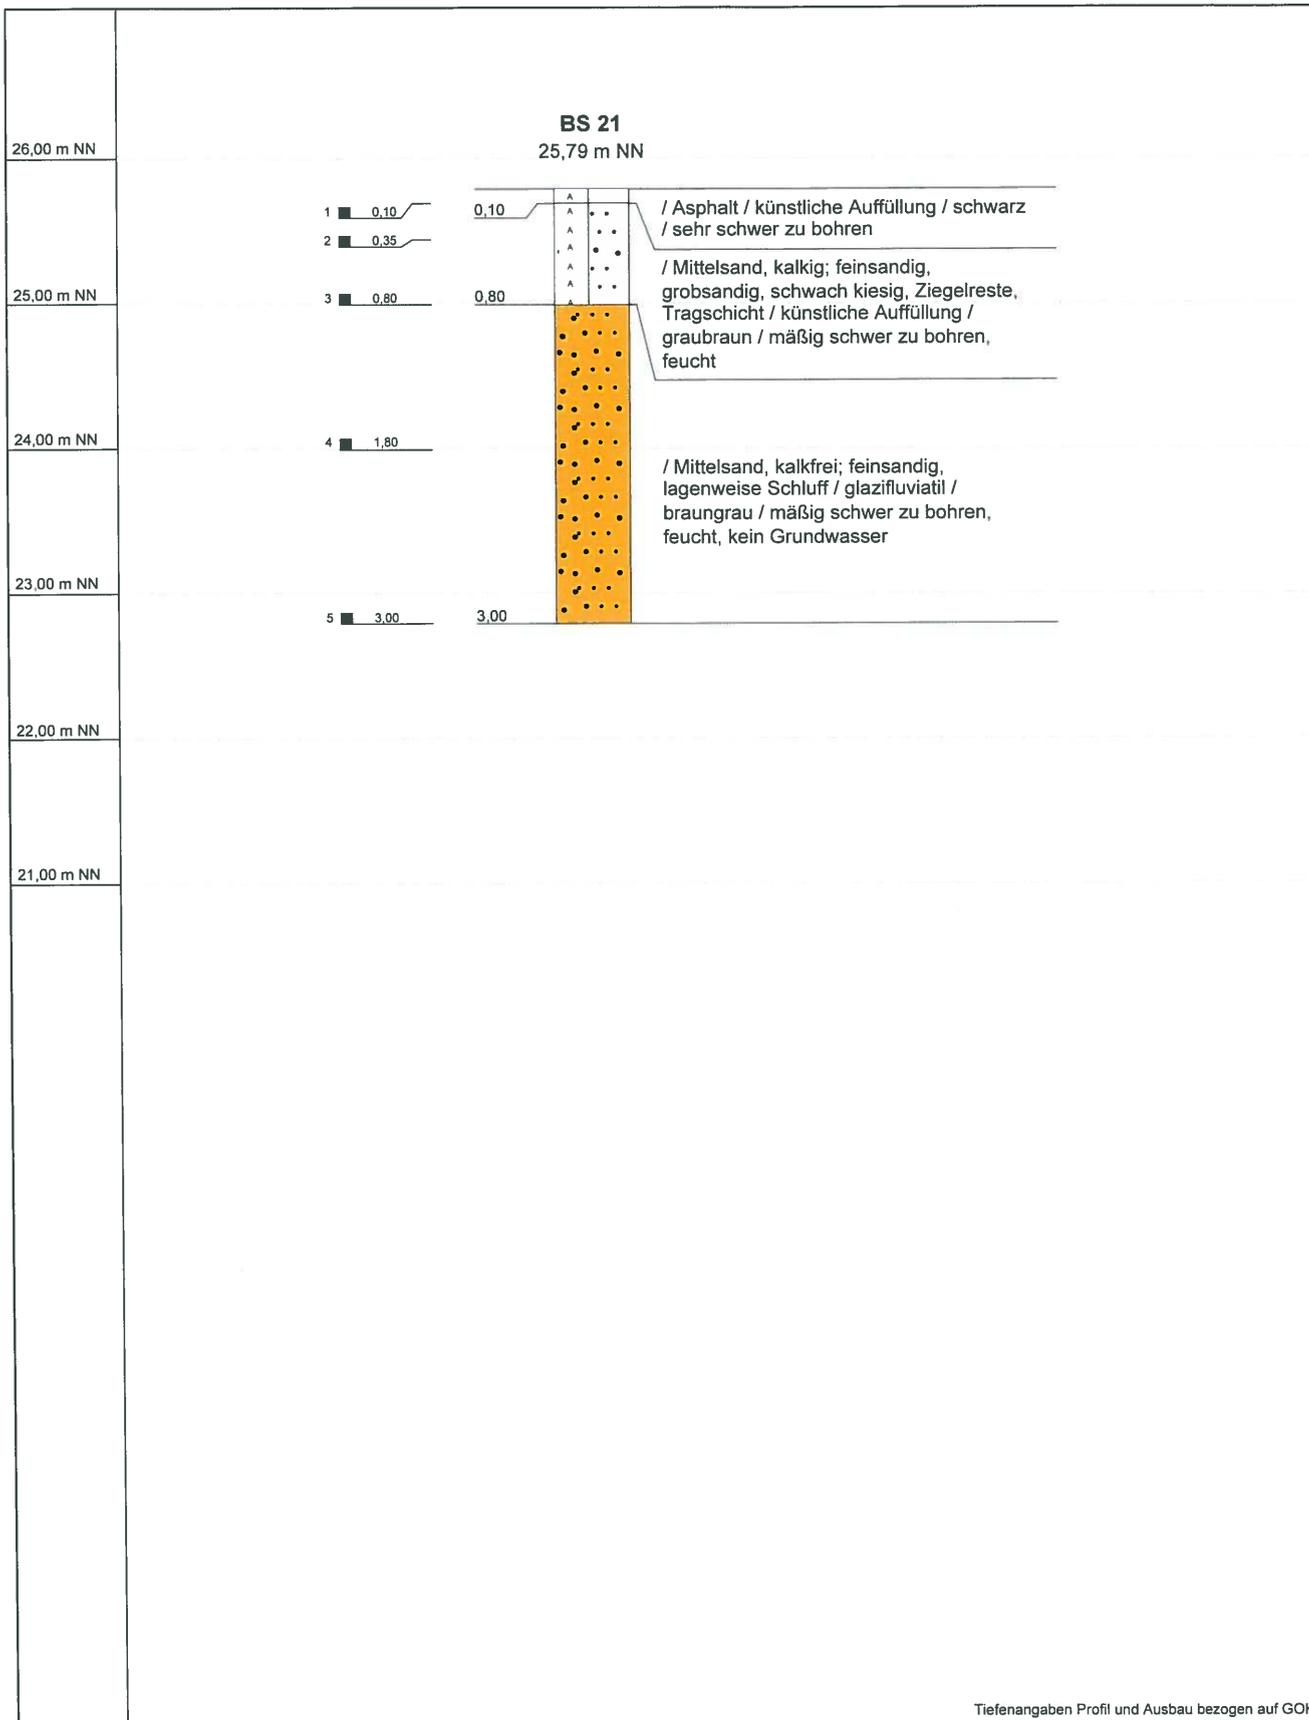
Name d. Bhrg.	BS 21

b)				Art	Tiefe in m OK	Tiefe in m UK
	c) Beschaffenheit nach Bohrgut	d) Beschaffenheit nach Bohrvorgang	e) Farbe				
	f) Übliche Benennung	g) Geologische Benennung	h) Gruppe				
0,10	a) Asphalt +			feucht	1	0,00	0,10

b)							
c)	d) sehr schwer zu bohren	e) schwarz					
f) künstliche Auffüllung	g)	h)	i)				
0,80	a) Mittelsand, feinsandig, grobsandig, schwach kiesig, Ziegelreste, Tragschicht +			feucht, kein Grundwasser	2 3	0,10 0,35	0,35 0,80

b)							
c)	d) mäßig schwer zu bohren	e) graubraun					
f) künstliche Auffüllung	g)	h)	i) +				
3,00	a) Mittelsand, feinsandig, lagenweise Schluff +			feucht, kein Grundwasser	4 5	0,80 1,80	1,80 3,00

b)							
c)	d) mäßig schwer zu bohren	e) braungrau					
f) glazifluviatil	g)	h)	i) o

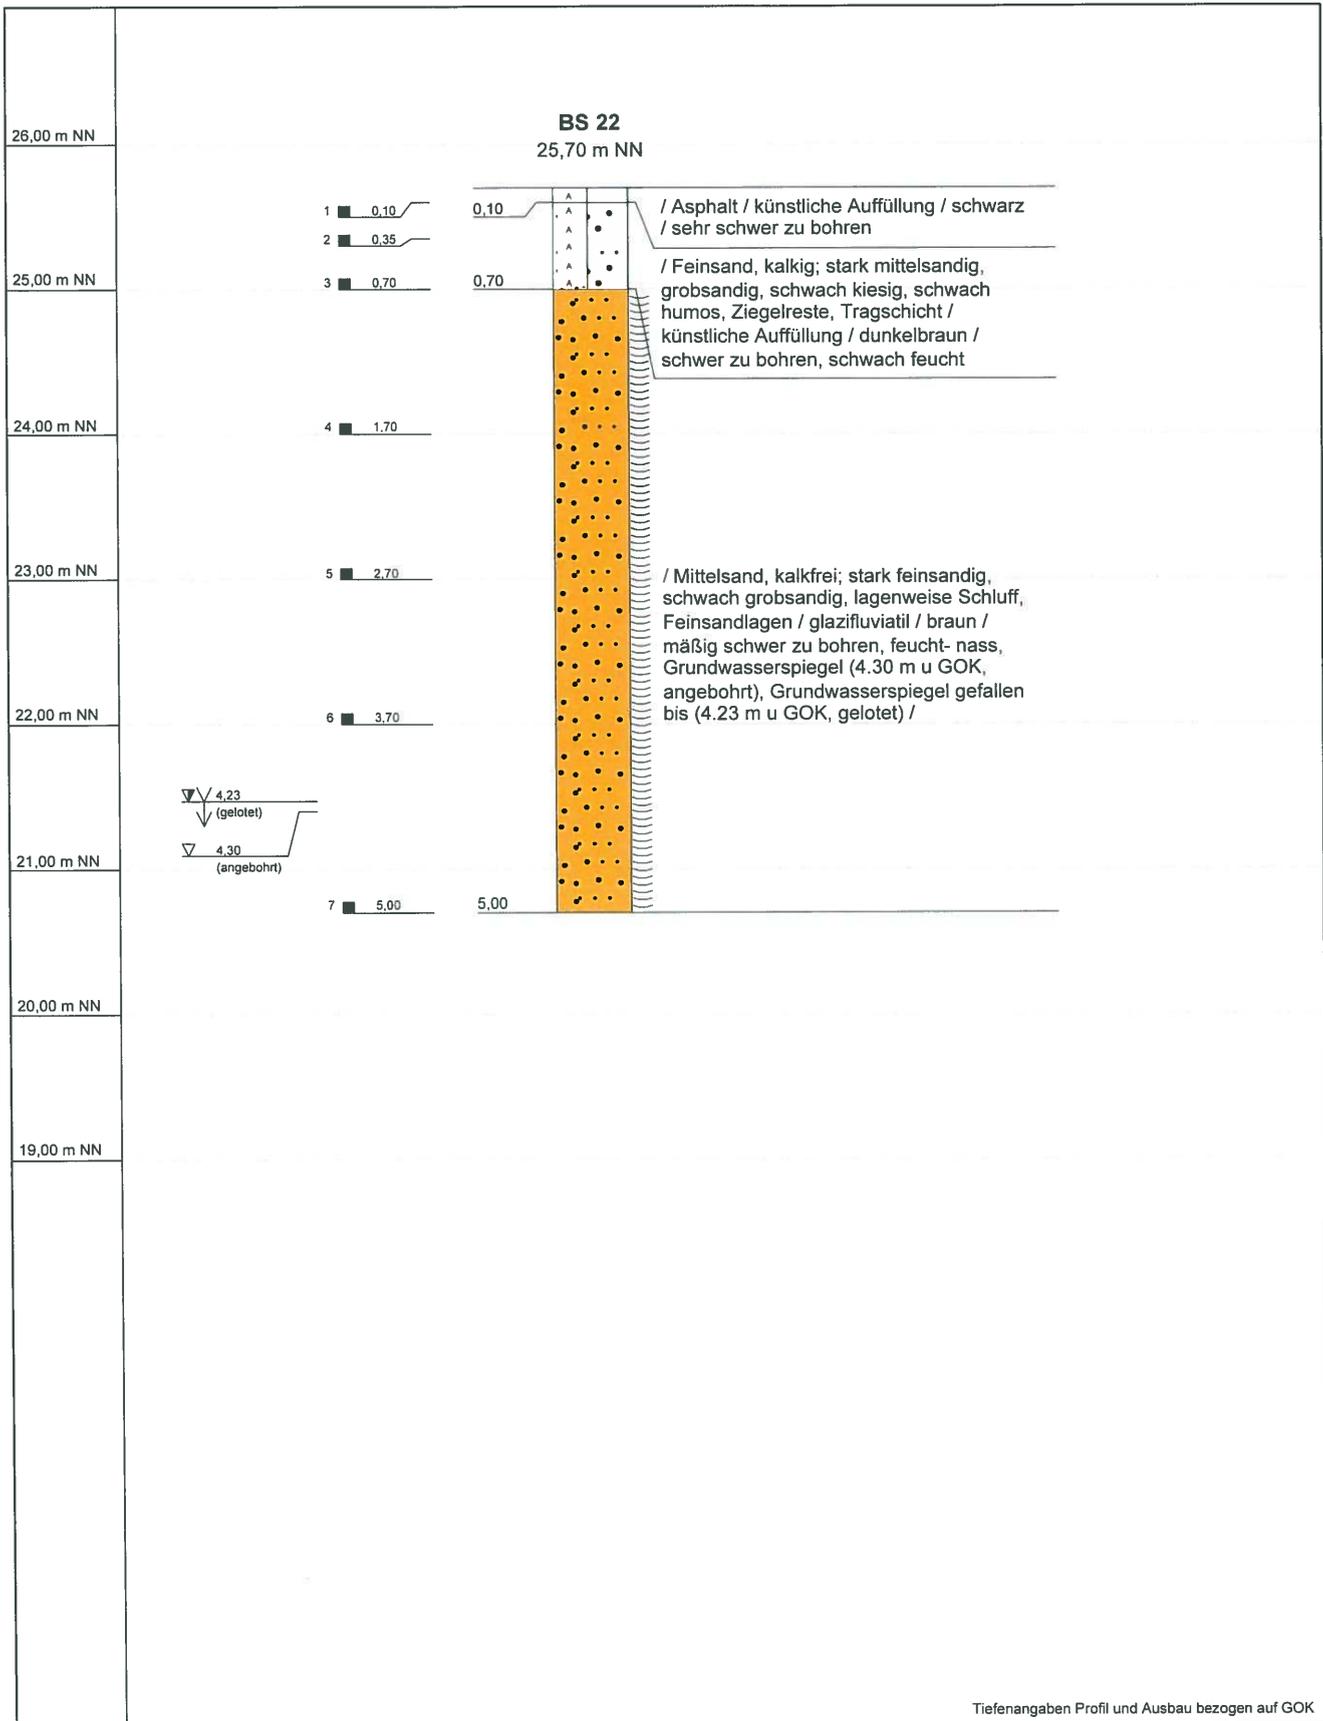
Name d. Bhrg.	BS 22	
Projekt:	1903 123 Baugrund + Detailuntersuchung	
Standort:	24536 Neumünster, Hauptstr. 25	
Auftraggeber:	Bartels-Langness H.-Ges. mbH & Co. KG	Datum: 13.05.2019
Verfasser:	B.Sc. I. Folkers	Maßstab : 1:50

b)						
	c)	d) sehr schwer zu bohren	e) schwarz				
	f) künstliche Auffüllung	g)	h)	i)			
<b>0,70</b>	a) Feinsand, stark mittelsandig, grobsandig, schwach kiesig, schwach humos, Ziegelreste, Tragschicht +			schwach feucht	2 3	0,10 0,35	0,35 0,70

b)						
	c)	d) schwer zu bohren	e) dunkelbraun				
	f) künstliche Auffüllung	g)	h)	i) +			
<b>5,00</b>	a) Mittelsand, stark feinsandig, schwach grobsandig, lagenweise Schluff, Feinsandlagen +			feucht- nass, Grundwasserspiege I ( 4.30 m u GOK, angebohrt), Grundwasserspiege I gefallen bis( 4.23 m u GOK, gelotet)	4	0,70	1,70

b)				5	1,70	2,70
	c)	d) mäßig schwer zu bohren	e) braun		6	2,70	3,70
	f) glazifluviatil	g)	h)		7	3,70	5,00
			i) o

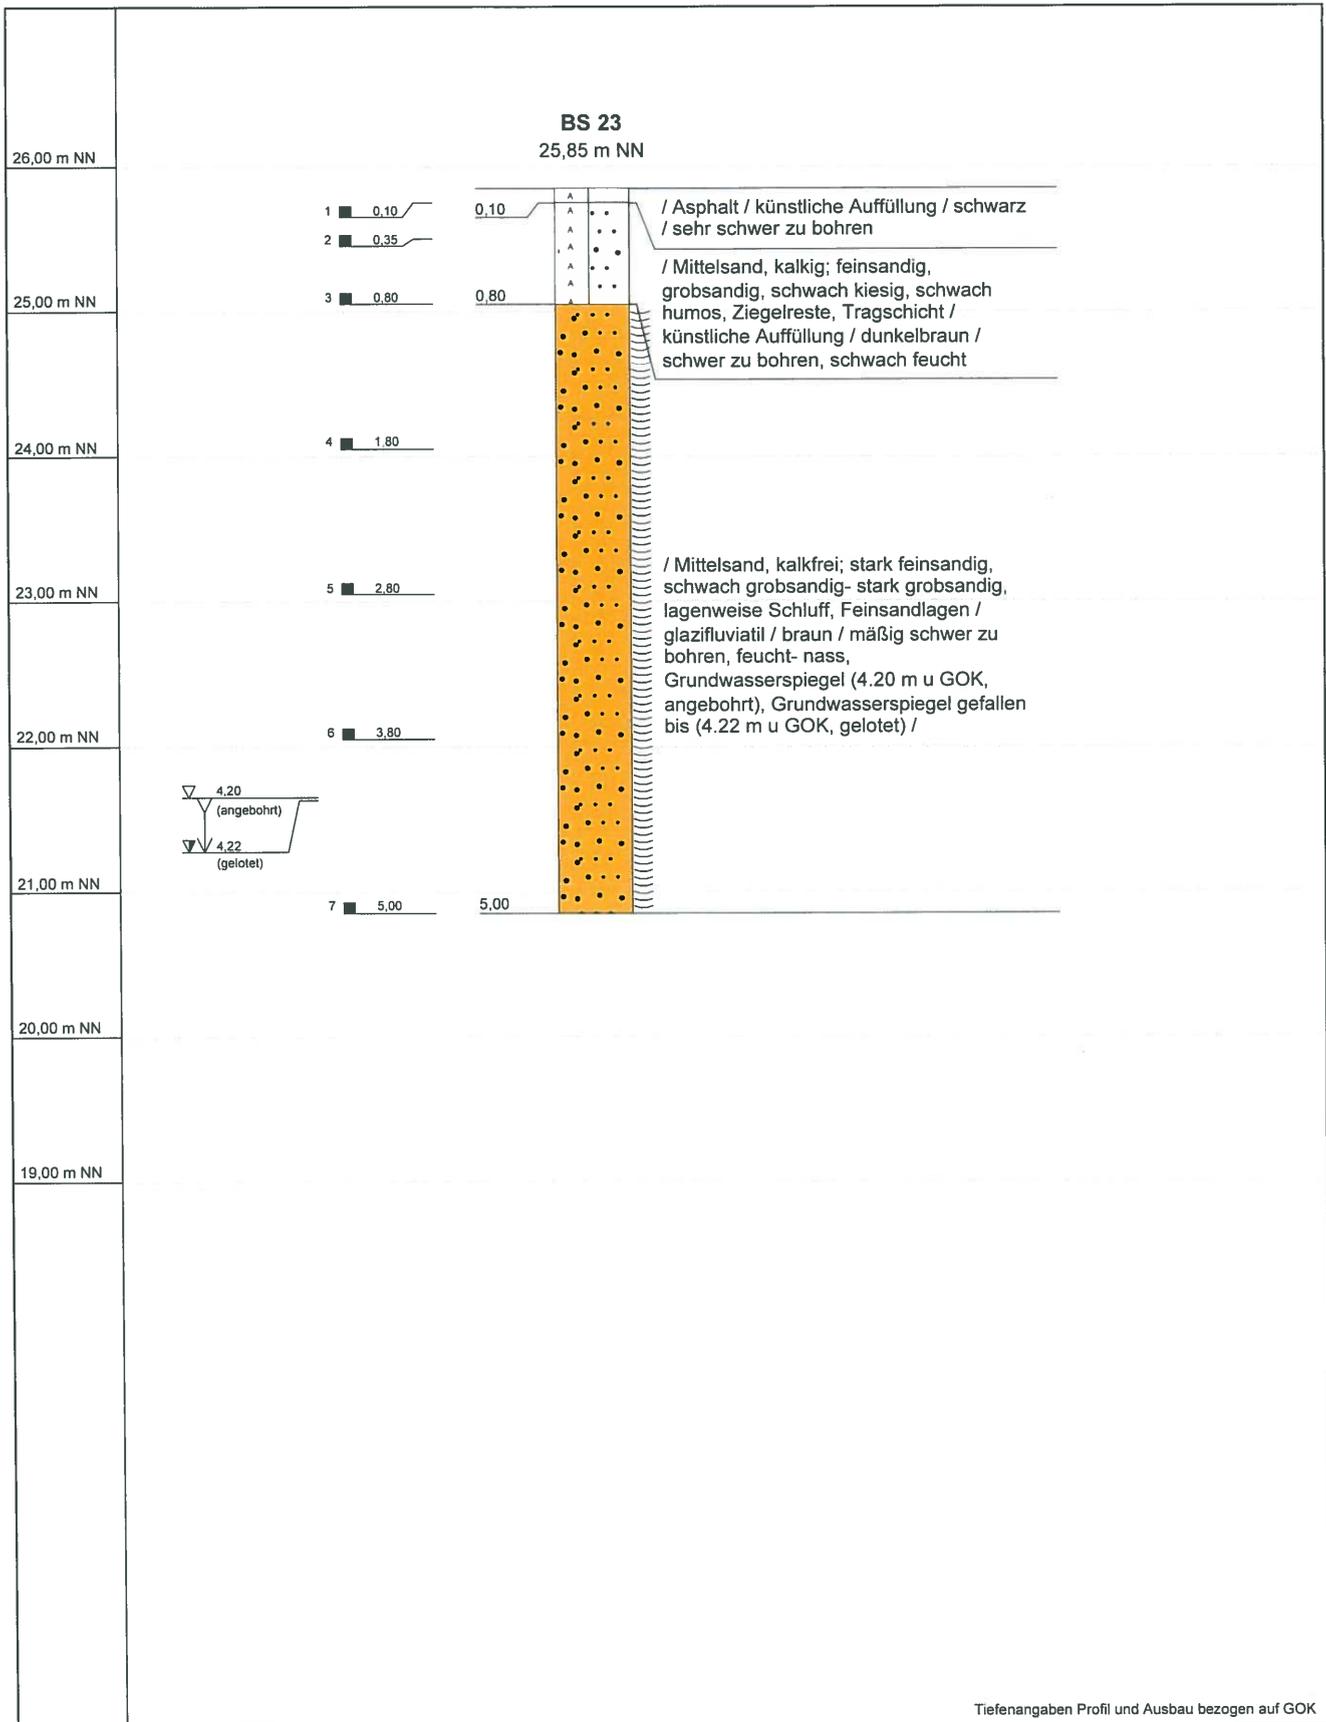
Name d. Bhrng.	BS 23	
Projekt:	1903 123 Baugrund + Detailuntersuchung	
Standort:	24536 Neumünster, Hauptstr. 25	
Auftraggeber:	Bartels-Langness H.-Ges. mbH & Co. KG	Datum: 13.05.2019
Verfasser:	B.Sc. I. Folkers	Maßstab : 1:50

c)	d) sehr schwer zu bohren	e) schwarz				
	f) künstliche Auffüllung	g)	h)	i)			
<b>0,80</b>	a) Mittelsand, feinsandig, grobsandig, schwach kiesig, schwach humos, Ziegelreste, Tragschicht + b)			schwach feucht	2 3	0,10 0,35	0,35 0,80

c)	d) schwer zu bohren	e) dunkelbraun				
	f) künstliche Auffüllung	g)	h)	i) +			
<b>5,00</b>	a) Mittelsand, stark feinsandig, schwach grobsandig- stark grobsandig, lagenweise Schluff, Feinsandlagen + b)			feucht- nass, Grundwasserspiege I( 4.20 m u GOK, angebohrt), Grundwasserspiege I gefallen bis( 4.22 m u GOK, gelotet)	4 5 6 7	0,80 1,80 2,80 3,80	1,80 2,80 3,80 5,00

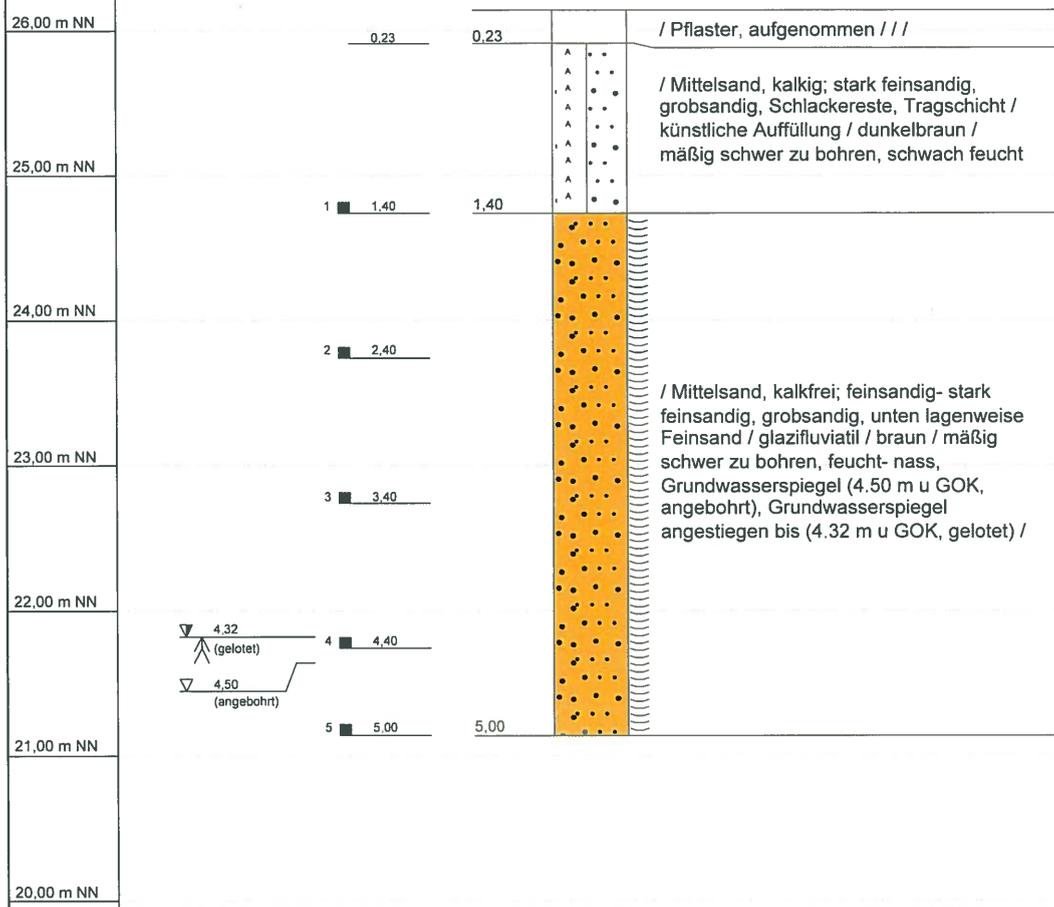
Name d. Bhrng.	BS 26	
Projekt:	1903 123 Baugrund + Detailuntersuchung	
Standort:	24536 Neumünster, Hauptstr. 25	
Auftraggeber:	Bartels-Langness H.-Ges. mbH & Co. KG	Datum: 14.05.2019
Verfasser:	B.Sc. I. Folkers	Maßstab : 1:50

c)	d) mäßig schwer zu bohren	e) dunkelbraun				
	f) künstliche Auffüllung	g)	h)				
5,00	a) Mittelsand, feinsandig- stark feinsandig, grobsandig, unten lagenweise Feinsand +			feucht- nass, Grundwasserspiege I( 4.50 m u GOK, angebohrt), Grundwasserspiege I angestiegen bis( 4.32 m u GOK, gelotet)	2 3 4 5	1,40 2,40 3,40 4,40	2,40 3,40 4,40 5,00

b)						
	c)	d) mäßig schwer zu bohren	e) braun				
	f) glazifluviatil	g)	h)

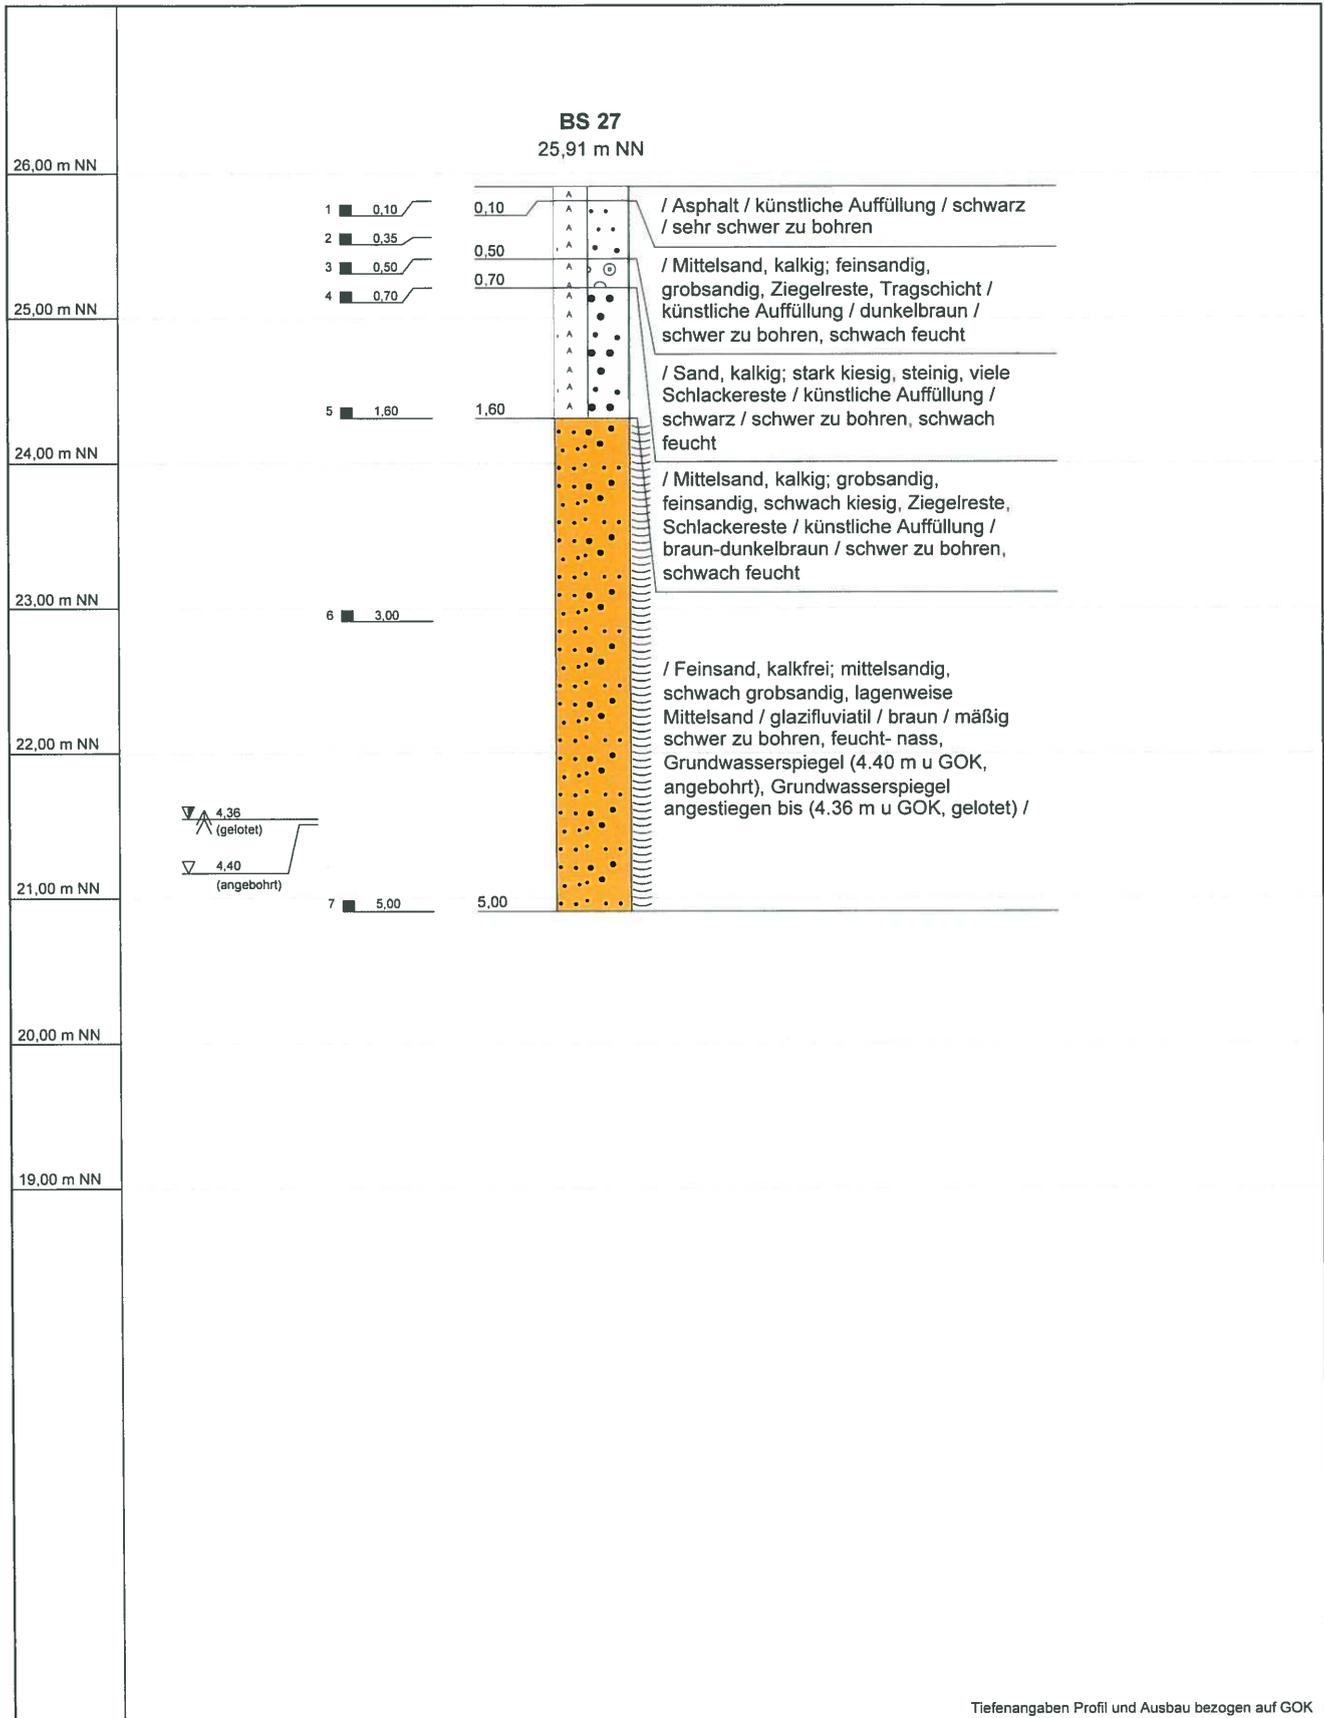
Name d. Bhrng.	BS 27	
Projekt:	1903 123 Baugrund + Detailuntersuchung	
Standort:	24536 Neumünster, Hauptstr. 25	
Auftraggeber:	Bartels-Langness H.-Ges. mbH & Co. KG	Datum: 14.05.2019
Verfasser:	B.Sc. I. Folkers	Maßstab : 1:50

b)						
	c)	d) schwer zu bohren	e) braun- dunkelbraun				
	f) künstliche Auffüllung	g)	h)				
5,00	a) Feinsand, mittelsandig, schwach grobsandig, lagenweise Mittelsand +			feucht- nass, Grundwasserspiege I( 4.40 m u GOK, angebohrt), Grundwasserspiege I angestiegen bis( 4.36 m u GOK, gelotet)	6 7	1,60 3,00	3,00 5,00

b)						
	c)	d) mäßig schwer zu bohren	e) braun				
	f) glazifluviatil	g)	h)

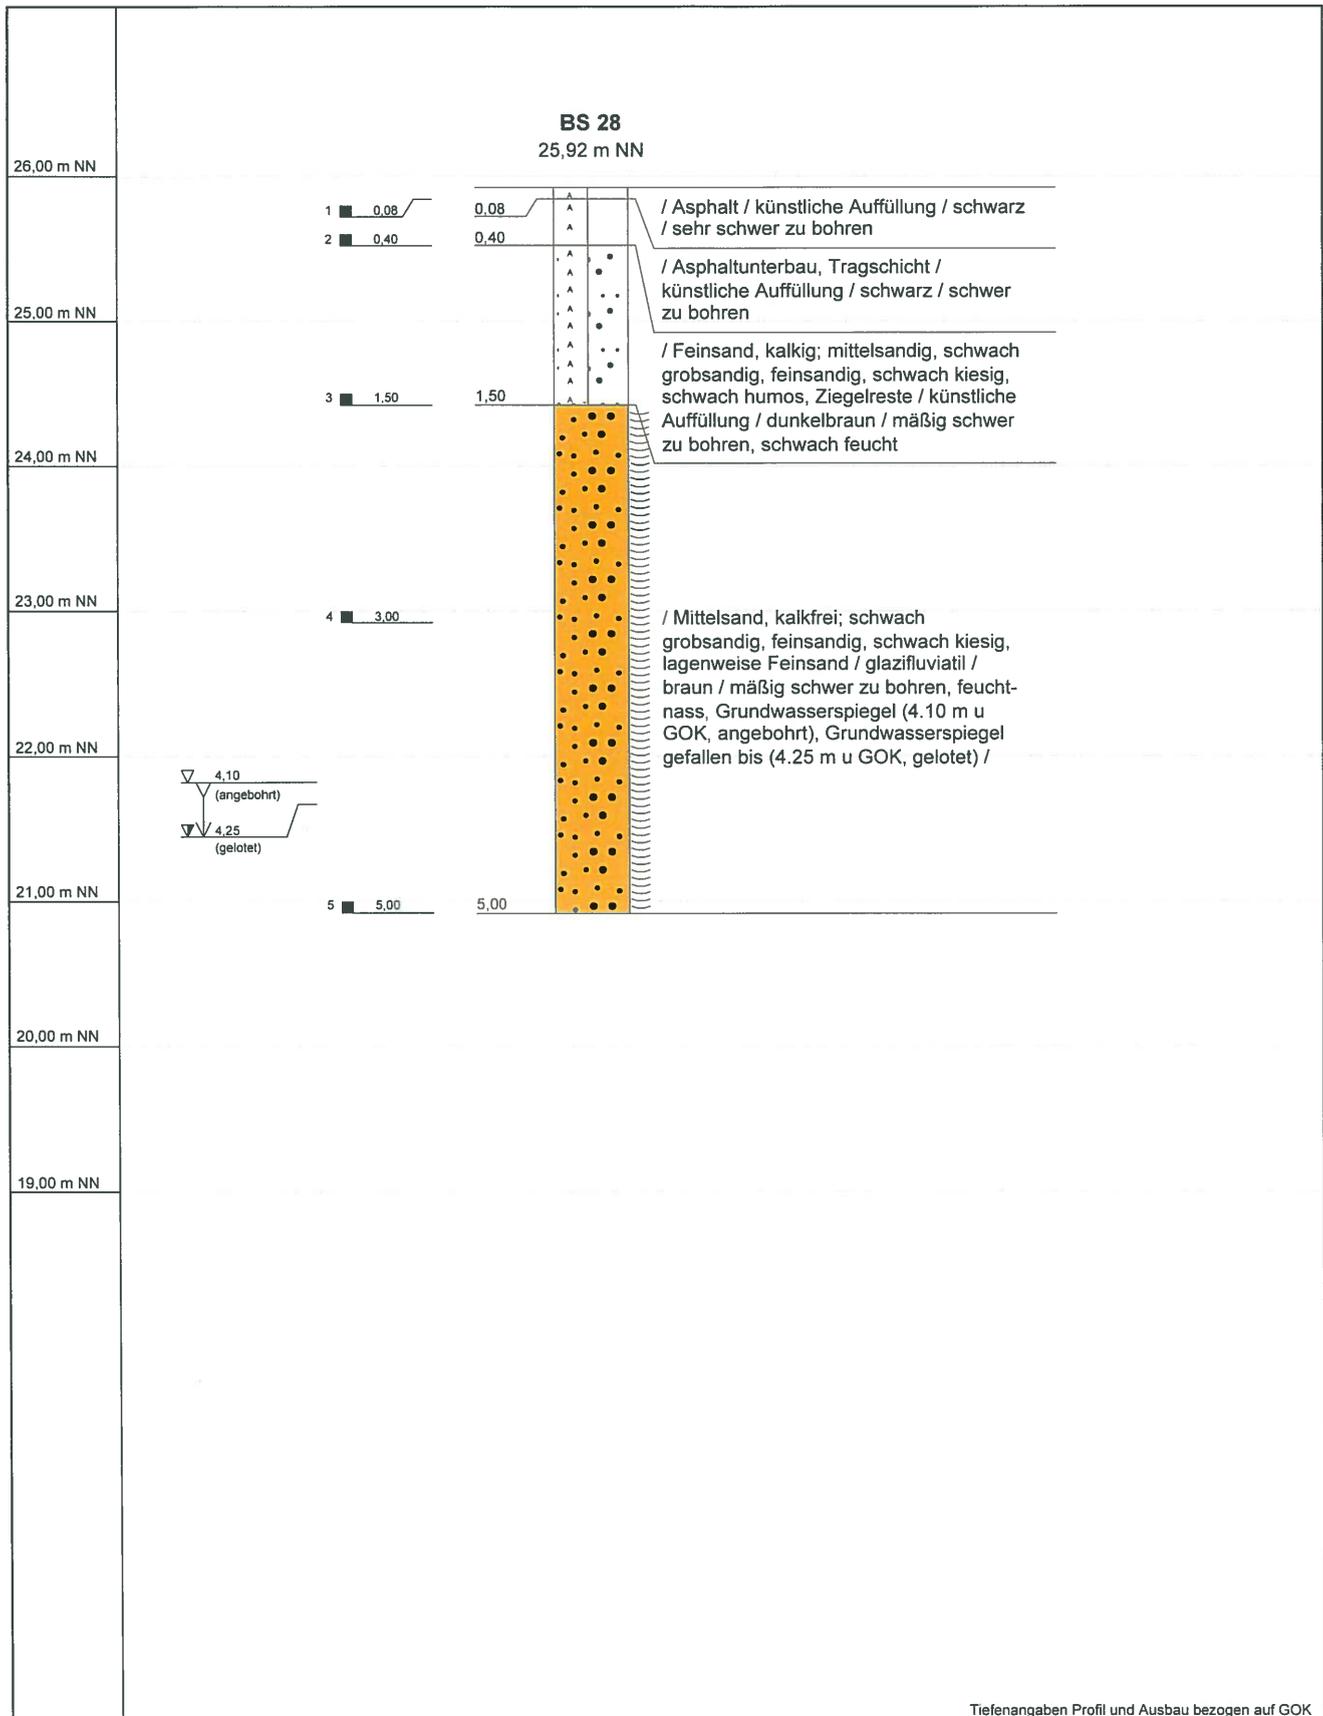
Name d. Bhrg.	BS 28

b)						
	c)	d) mäßig schwer zu bohren	e) dunkelbraun				
	f) künstliche Auffüllung	g)	h)	i) +			
<b>5,00</b>	a) Mittelsand, schwach grobsandig, feinsandig, schwach kiesig, lagenweise + Feinsand			feucht- nass, Grundwasserspiege I( 4.10 m u GOK, angebohrt), Grundwasserspiege I gefallen bis( 4.25 m u GOK, gelotet)	4 5	1,50 3,00	3,00 5,00

b)						
	c)	d) mäßig schwer zu bohren	e) braun				
	f) glazifluviatil	g)	h)	i) o
